# ЗЕМЛЯ НАША ВЕЛИКА И ОБИЛЬНА...

Е. В. Салмина, С. А. Салмин  
(Псков)

## **В поисках захаба: археологические раскопки в Псковском кремле в 2016 г.**

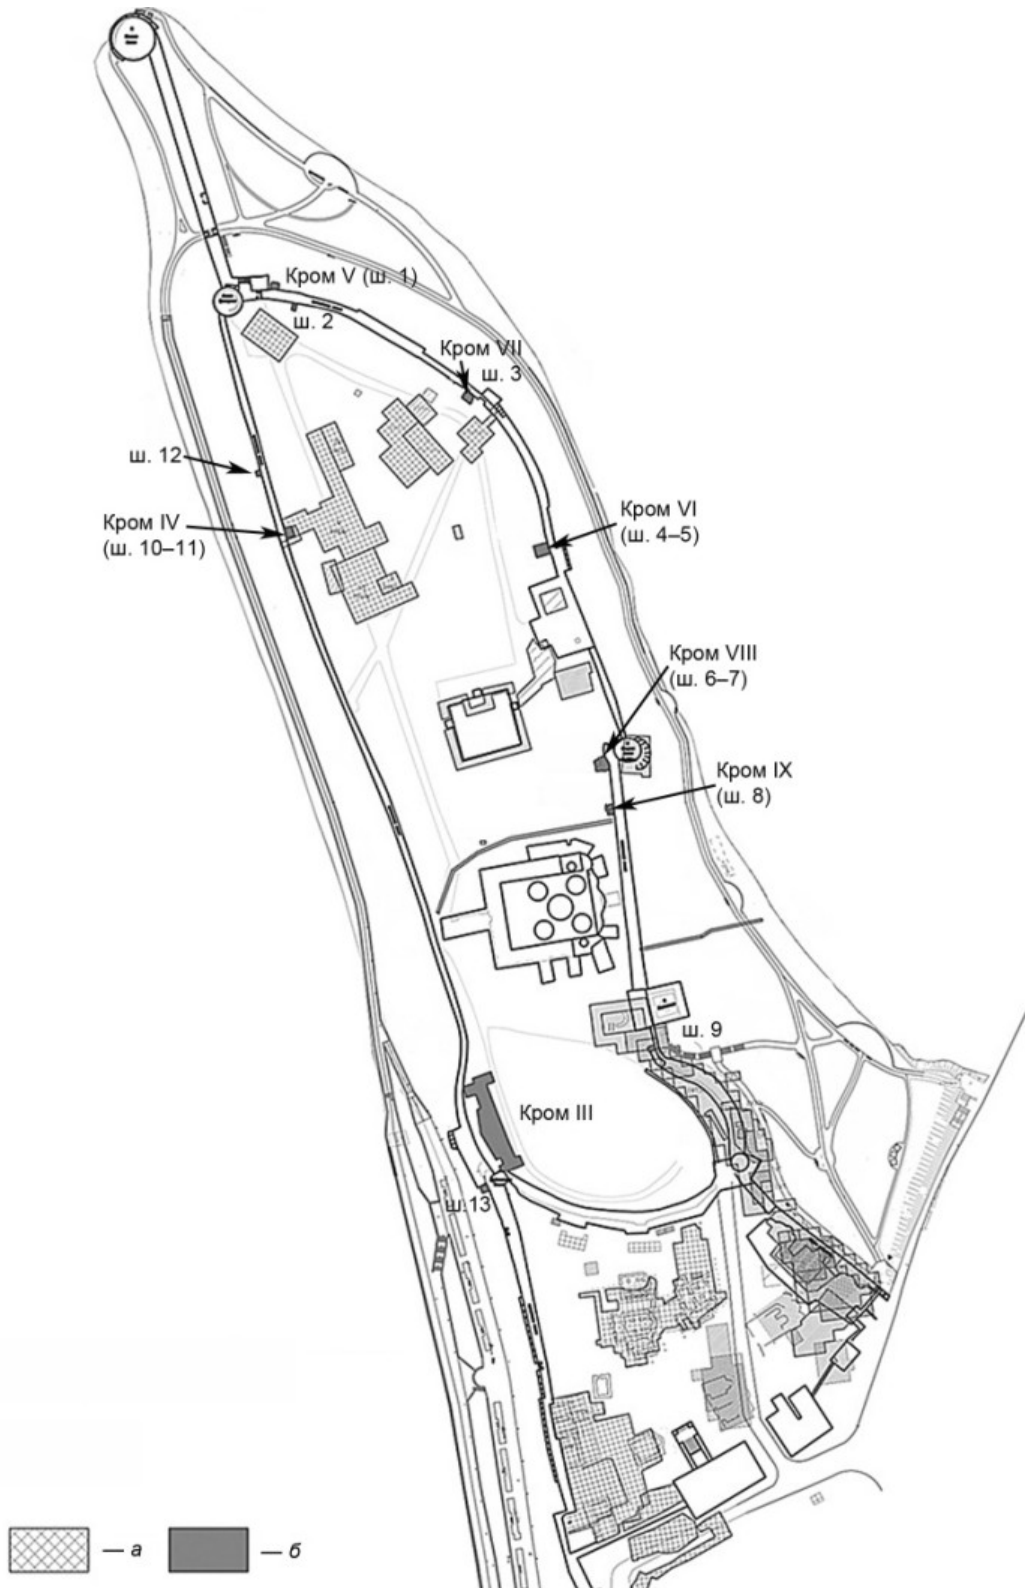
Рис.1. Схема расположения археологических раскопов на территории псковского Крома (1930–2016 гг.). Сост. Харлашов Б. Н., Подгорная Р. Г.  
а — археологические раскопы прошлых лет, б — работы 2016 г.

**В** 2016 г. на территории Псковского кремля были проведены археологические раскопки. Работы производились государственным бюджетным учреждением культуры Псковской области «Археологический центр Псковской области» в рамках разработки проектной документации для проведения реставрационных работ на объекте культурного наследия «Ансамбль Псковского кремля». Конкурс на разработку проекта реставрации был выигран ООО «КАРАТ», зарегистрированным в г. Курган Омской области. К сожалению, при формулировании генподрядчиком технического задания на археологические раскопки, не были озвучены ни определенные планы, ни понимание ситуации на объекте. Место закладки шурфов и раскопов изначально было обусловлено техническим заданием, однако был поставлен вопрос о внесении в планы необходимых изменений. В конечном итоге археологические работы 2016 г. были проведены с полным соблюдением современных методических требований на 11 участках общей площадью 260 м<sup>2</sup> (рис. 1).

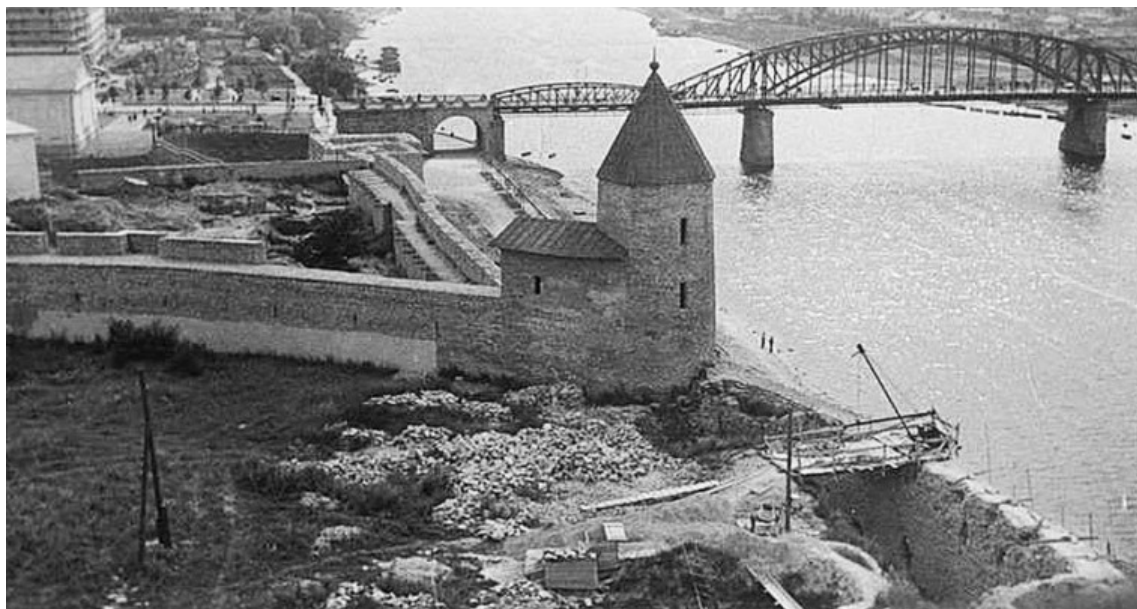
Рис. 2. Архитектурная траншея у Смердзей башни Псковского кремля. Фото 1958 г.  
«Vaade Pihkva kindlusele peakiriku tornist» = Вид на Псковский кремль с соборной колокольни (Национальный архив Эстонии, фонд Uno Hermann, EAA.5238.1.660.9)  
Электронный ресурс: URL:[http:// www.ra.ee/fotis](http://www.ra.ee/fotis) (дата обращения 07.08.2018)

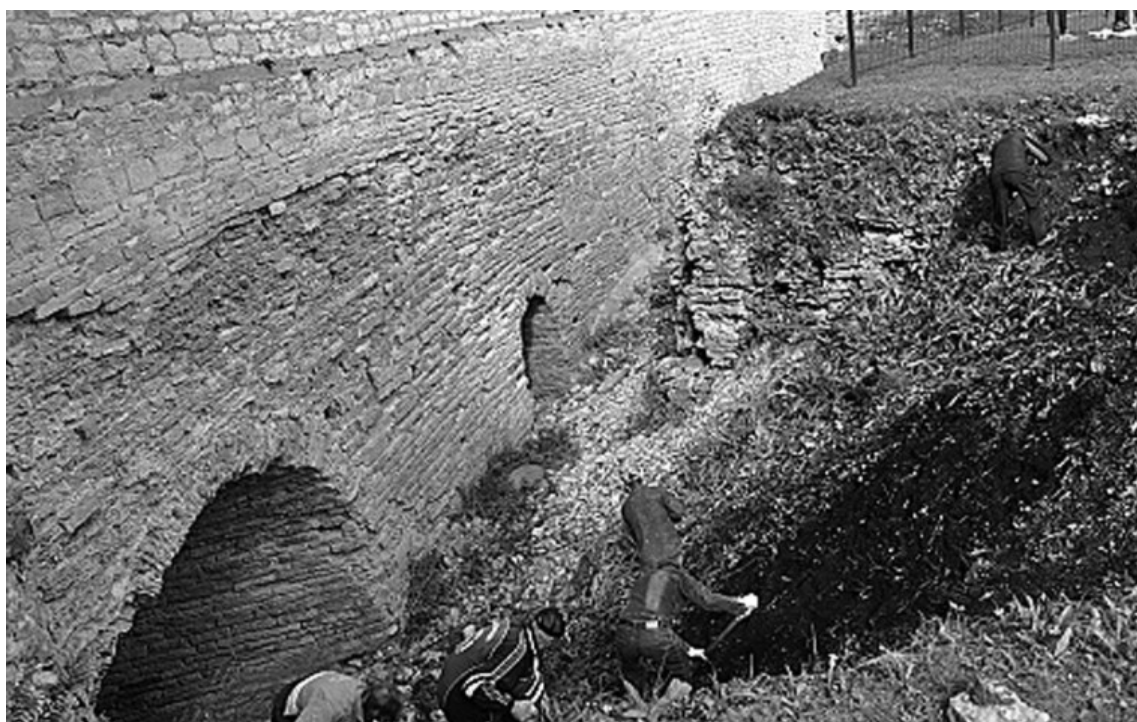
Рис. 3. Общий вид площадки раскопа Кром III до начала археологических работ. Раздерновка площадки раскопа и участка незасыпанного котлована «раскопа» 1957–1959 гг., расчистка сооружений в бортах траншеи 1957–1959 гг. Вид с юга (здесь и далее — фото Е. Салминой)

Архитектурный объект, определенный в 1957–1959 гг. как «Смердый захаб» (Алешковский 1972: 328, 336–337), был выявлен в пределах реставрационной траншеи, выполненной под руководством Алексея Ивановича Хамцова (рис. 2<sup>2</sup>). При этом собственно археологических раскопок здесь проведено не было. Раскоп *Кром III* 2016 г., располагавшийся под Смердье башней, был вытянут вдоль прясла крепостной стены и с западной стороны примыкал к незасыпанному котловану этой траншеи. Предполагалось, что в результате раскопок 2016 г. параметры архитектурных объектов будут существенно прояснены. Раскоп также частично включал в свою площадь осыпь, сформировавшуюся в последние десятилетия за пределами котлована 1957–1959 гг. (рис. 3).

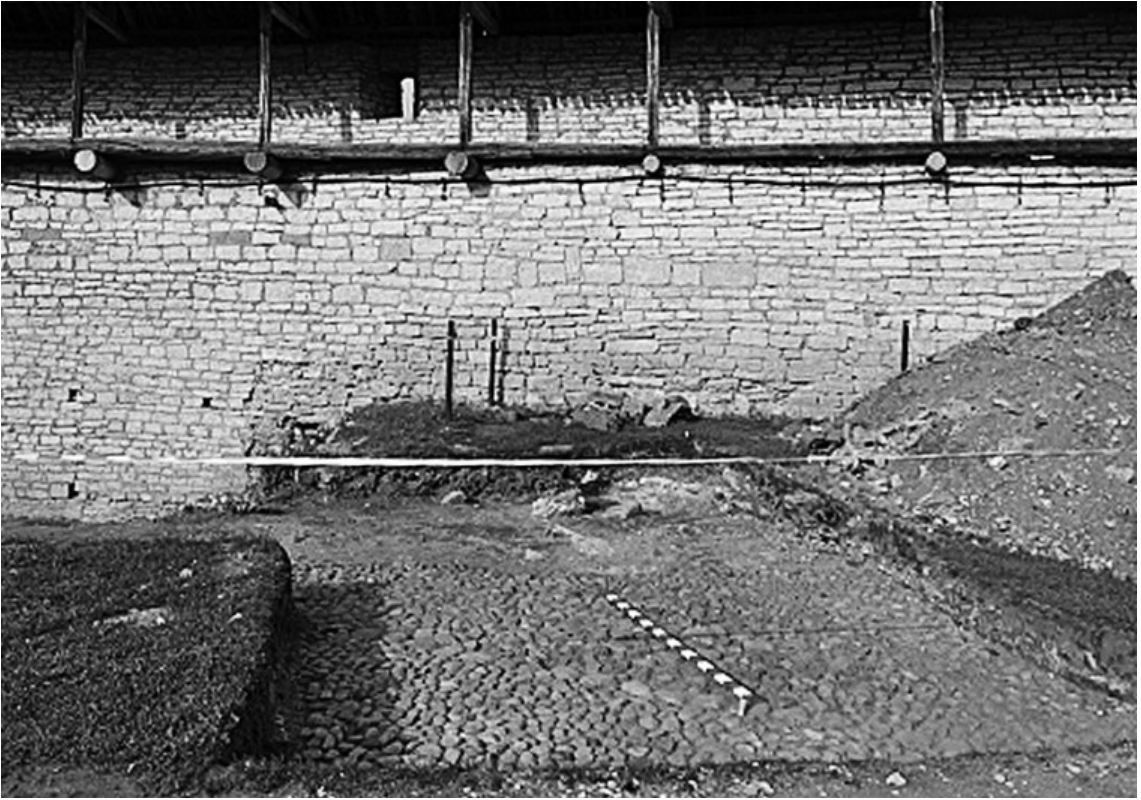
Рис. 4. Участок мостовой в северной части раскопа. Вид с востока

Под «слоем разрушения Благовещенского собора» (толщина слоя около 30–35 см) раскрыт *горизонт замощения Соборной площади*, составленного гранитными булыжниками (рис. 4, 5). Булыжная мостовая была уложена позднее строительства Благовещенского собора в 1835 г., присутствует на фотографиях конца XIX — начала XX в. (фото М. И. Герасимова и Н. Г. Матвеева, см.: Левин 2004: 13, 15). Диаметр булыжников в среднем 8–16 см, вместе с этим выделяются участки, сложенные из камней меньшего диаметра (не более 5–7 см). Здесь же зафиксированы сформированные более крупными булыжниками (диаметром до 28 см) линии стока, ориентированные по оси СВ–ЮЗ и по оси СЗ–ЮВ, длина в пределах раскопа — до 660 см. Мостовая уложена на песчаную подсыпку толщиной 2,5–4,0 см, заканчивается на глубине от 68 до 80 см от современной дневной поверхности, перепад высот, в основном, связан с оползанием грунта по склону к котловану раскопа 1957/59 гг.

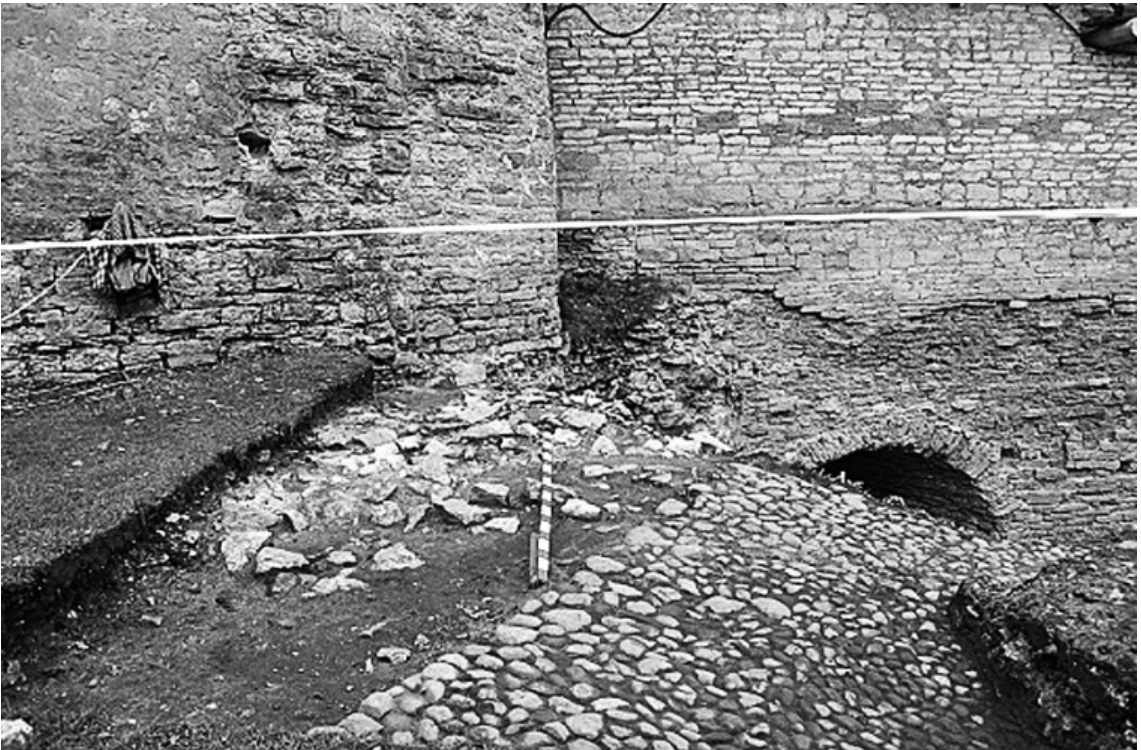
Рис. 5. Участок мостовой и осыпь, примыкающая к Смердье башне в южной части раскопа. Вид с востока

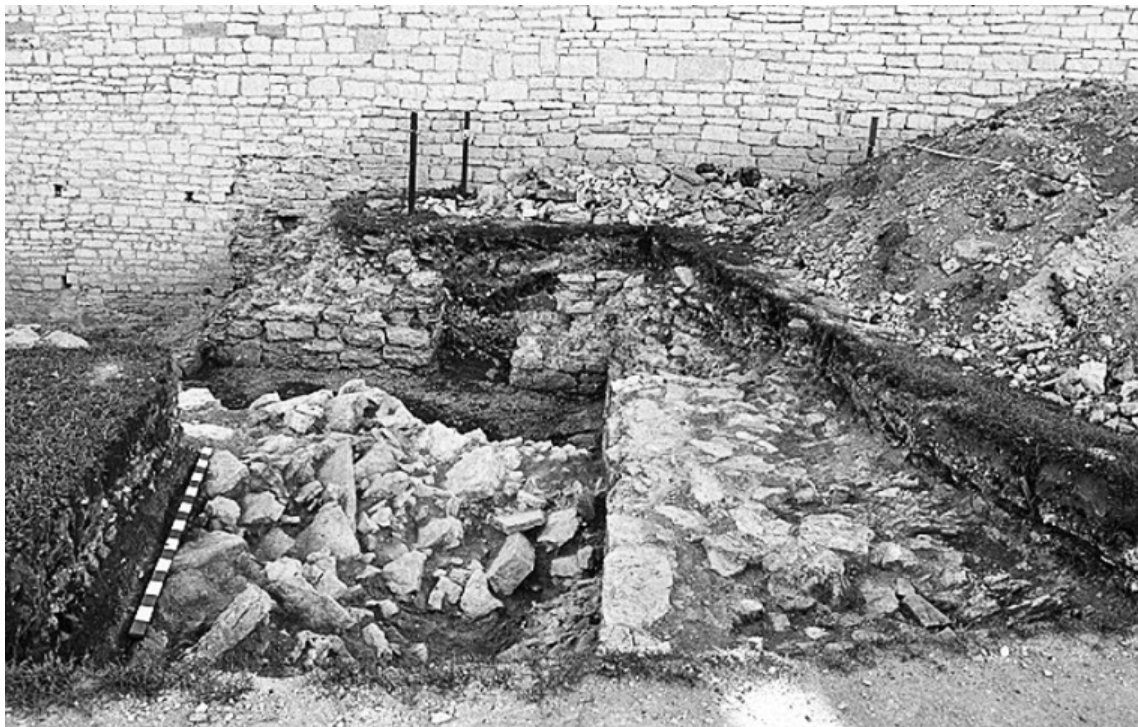
Рис. 6. Северная стена и восточная часть развала рухнувшего свода Благовещенской церкви. Вид с востока

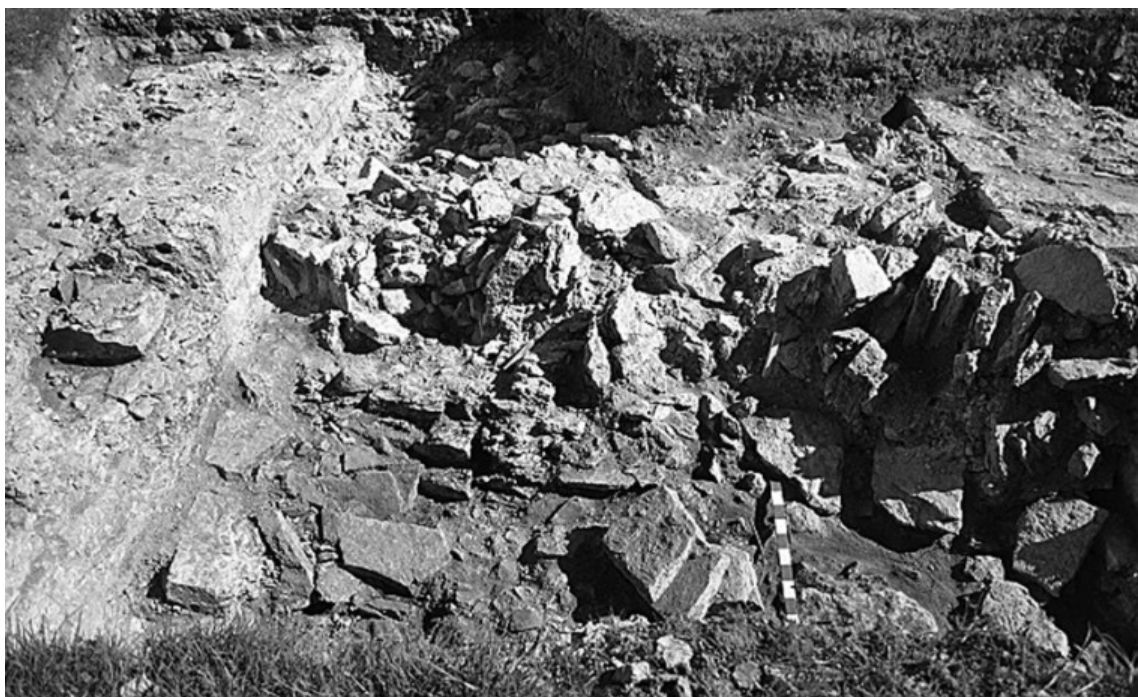
Рис. 7. Внутренний объем (северная и южная стены и развал рухнувшего свода) Благовещенской церкви. Вид с запада

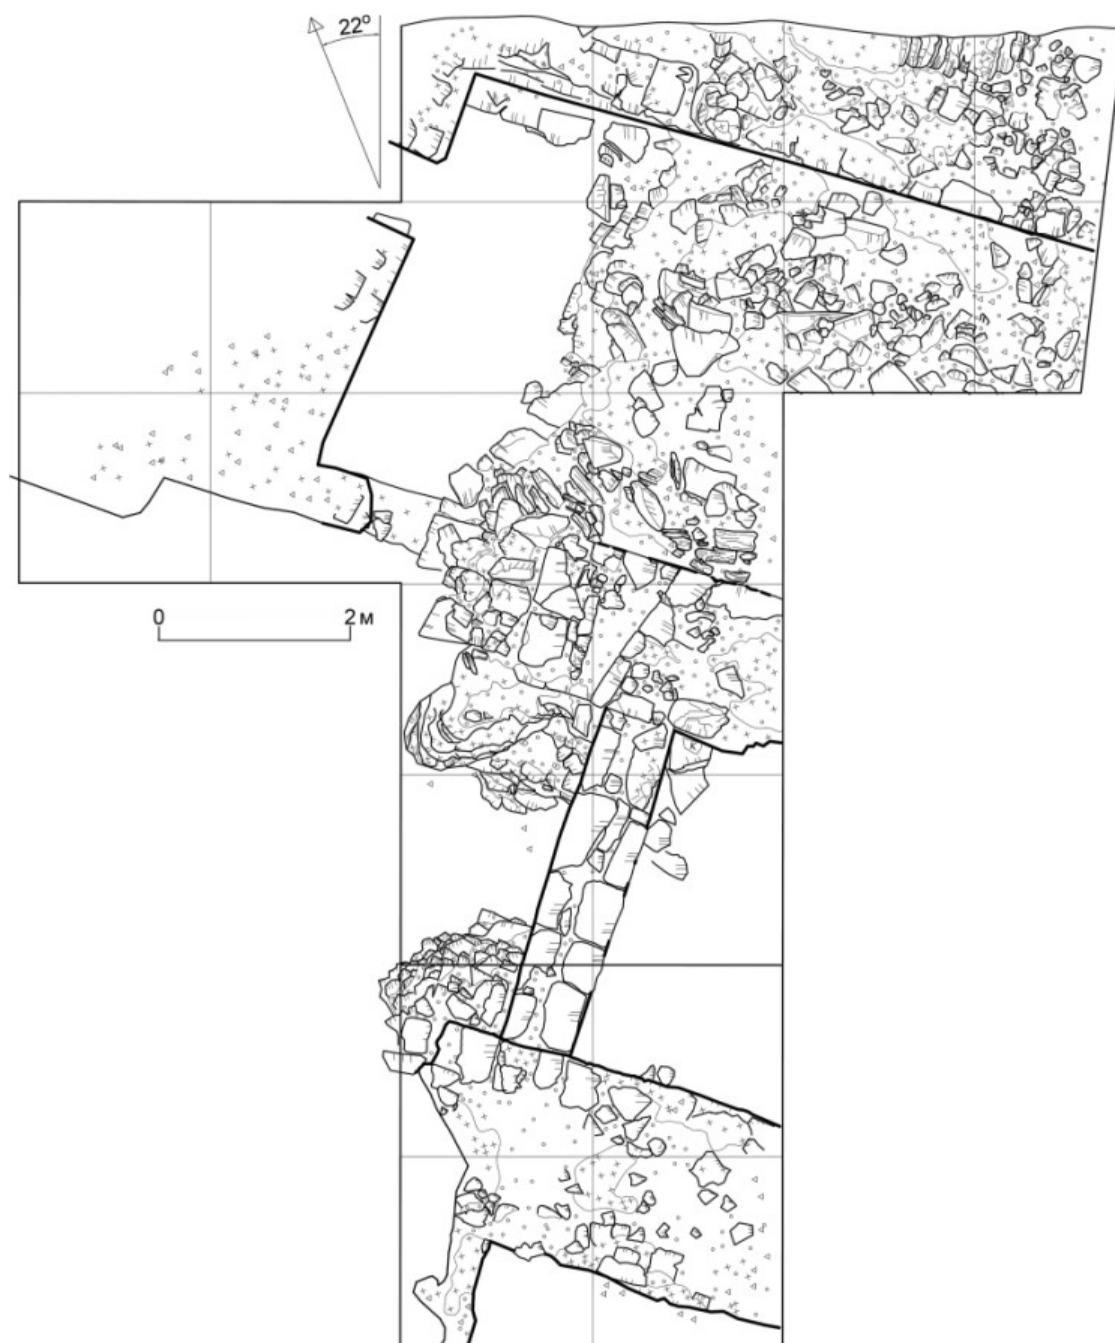
Рис. 8. Общий план руин Благовещенской церкви в пределах раскопа.  
Прорисовка по ортофото (М. А. Васильев, А. В. Фисенко)

(рис. 8, 11, 12). Эти стены соединены стенкой, приложенной после строительства основных объемов, толщиной 73–76 см, длина (и, соответственно, ширина прохода) — 265–267 см (т. е. около полутора саженьей). Сводчатый проем над перекрытием (шириной не менее 90 см) раскрыт только частично, поскольку, как уже отмечалось, на настоящем этапе продолжение работ по дальнейшей расчистке памятников невозможно по причине крайне бедственного состояния раскрываемых сооружений. Стенки прохода и поперечная стенка были покрыты фрагментарно сохранившейся известковой светло-желтой обмазкой, как во внешней части, так и во внутренней. Толщина обмазки на сохранившихся участках от 1,5 до 2 см. Фрагментарно сохранились плиты облицовки стен, размерами от 22 × 24 до 28 × 42 см при толщине

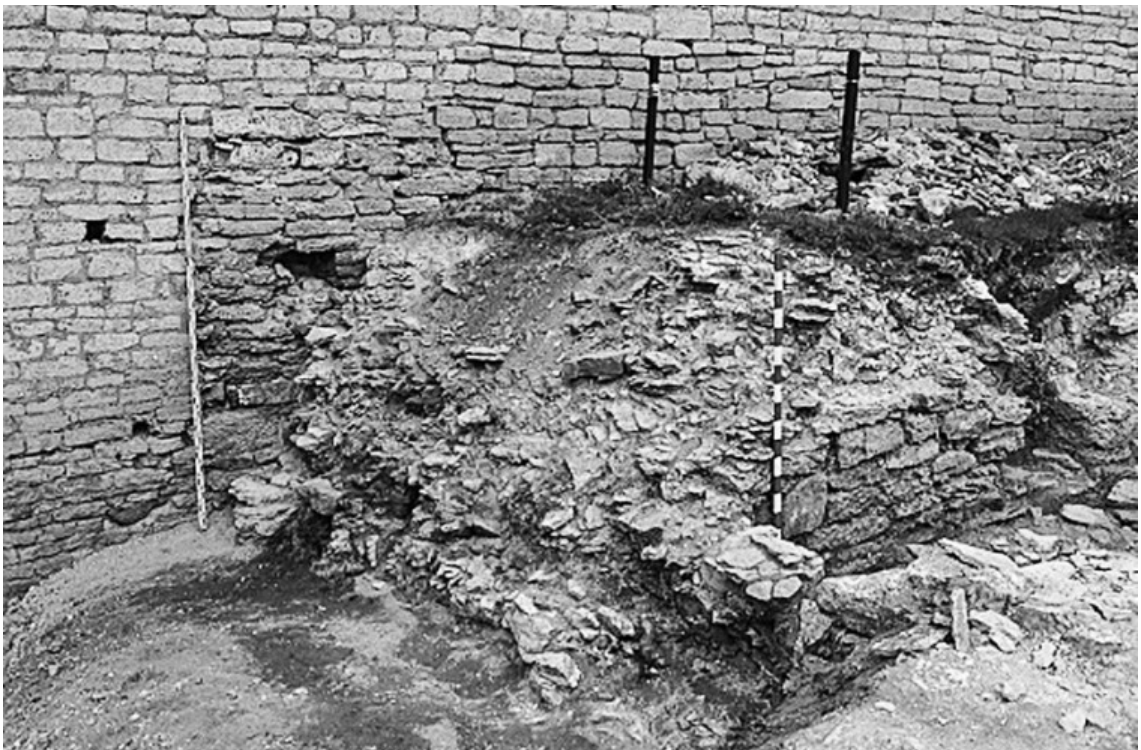
Рис. 9. Постройка, примыкающая с запада к Благовещенской церкви. Вид с юго-востока

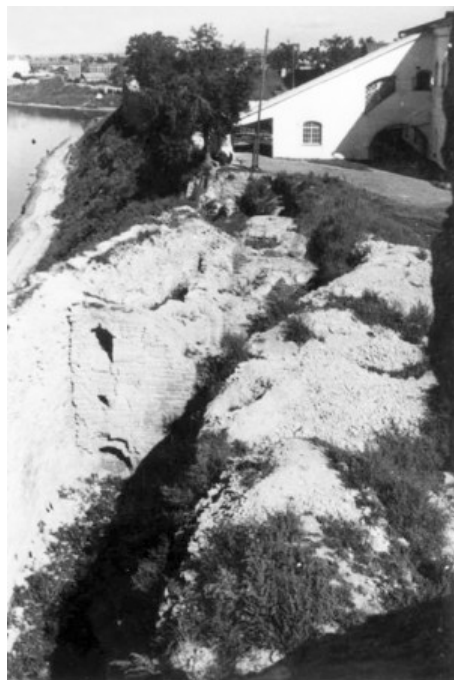
Рис. 10. Юго-западная часть Благовещенской церкви на фотографии 1958 г. «Vaade Pihkvale» = Вид Пскова (Национальный архив Эстонии, фонд Uno Hermann, EAA.5238.1.660.14) Электронный ресурс: URL:[http:// www.ra.ee/fotis/index.php/et/photo/](http://www.ra.ee/fotis/index.php/et/photo/) (дата обращения 07.08.2018)

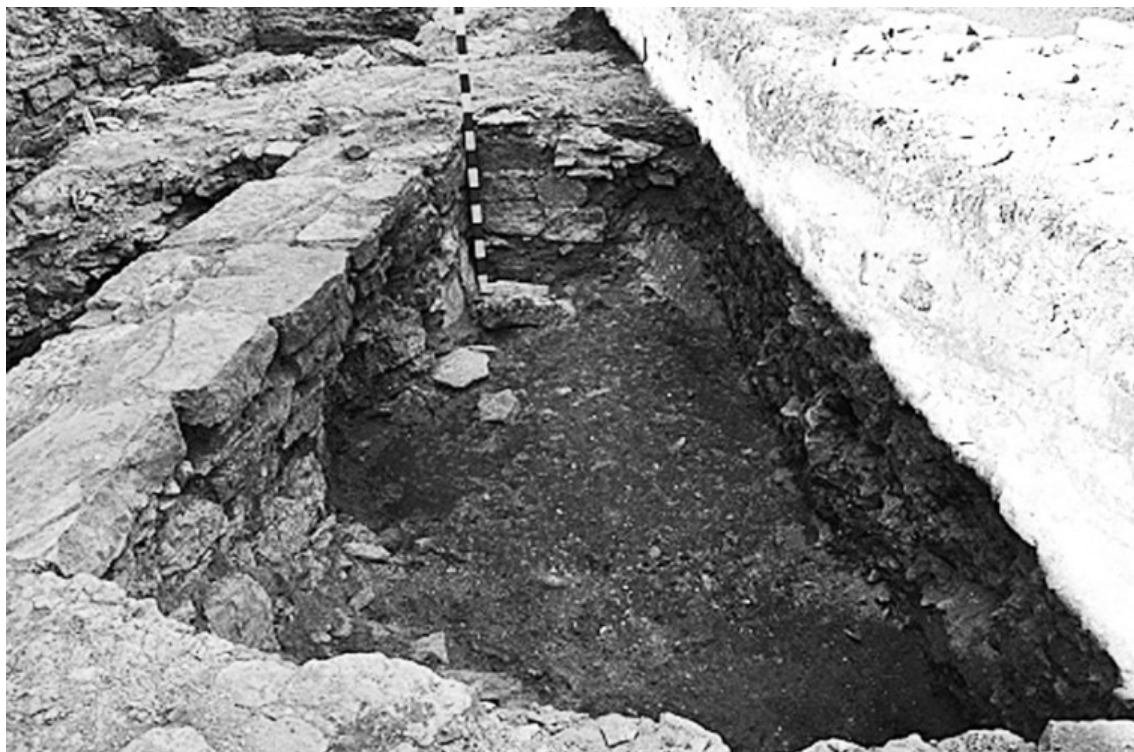
Рис. 11. Помещение проезда между Благовещенской церковью и Владычными палатами. Вид с юга

1,5–1,8 см (рис. 11). В пределах «прохода» во внутреннюю часть Владычного двора грунт темно-серый, с интенсивными включениями известнякового щебня, битого плитняка и угольков. Разборка засыпки продолжалась примерно на глубину 240 см от современной дневной поверхности.

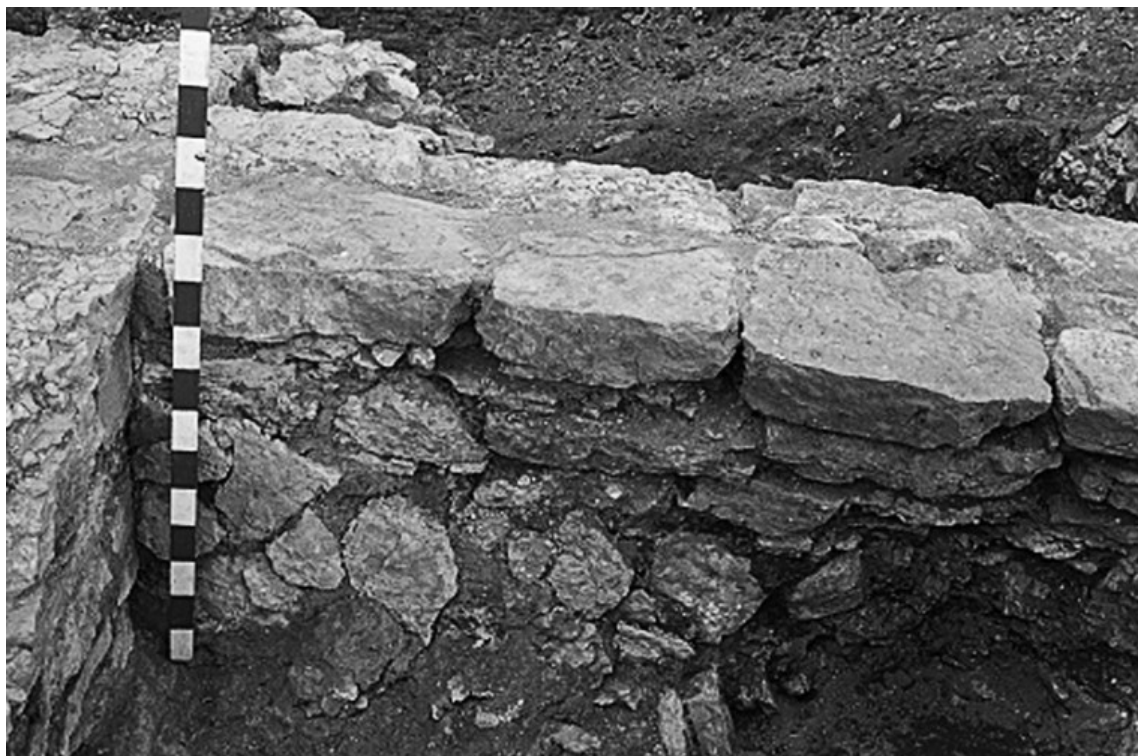
Рис. 12. Помещение проезда между Благовещенской церковью и Владычными палатами: облицовка плитами на южном участке восточной стены. Вид с востока

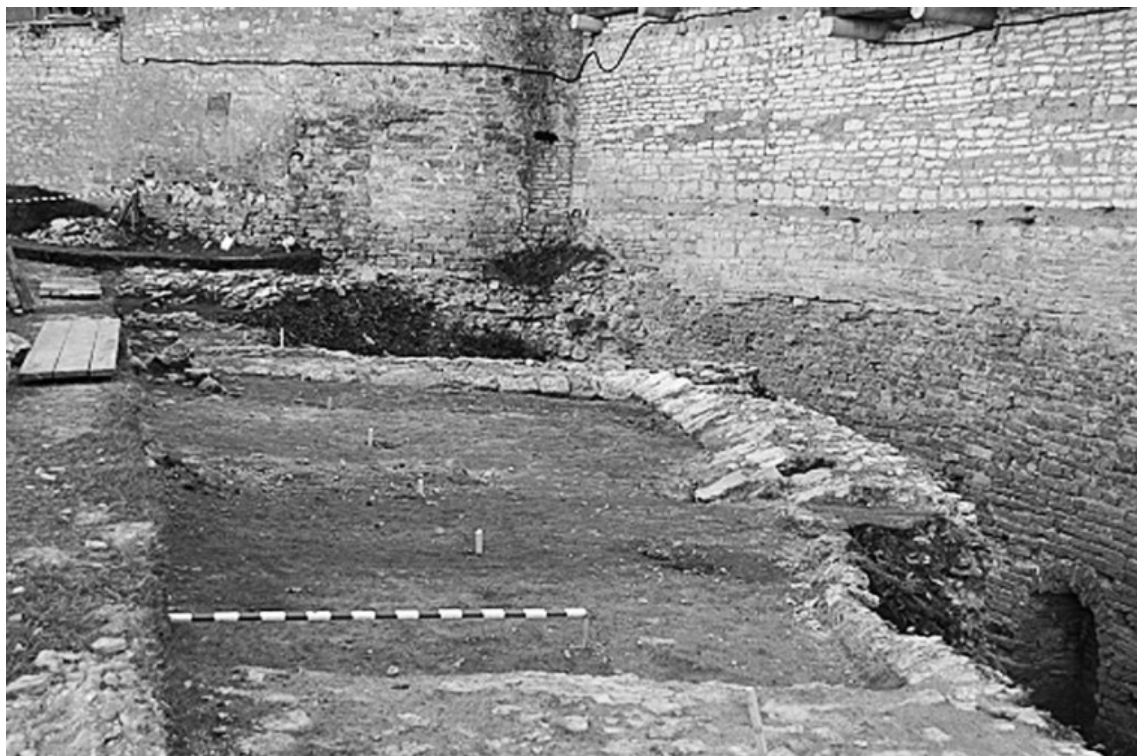
Рис. 13. Южная и центральная часть Владычных палат на уровне полной расчистки в плане. Вид с северо-востока

Центральная часть раскопа занята руинированным зданием, соотносимым с *Владычными палатами* (рис. 13, 14). При работах 2016 г. выполнена расчистка здания в плане, произведена выборка заполнения поздних ям, фиксация контуров «провалов» и пр. Как и в случае с комплексом *Благовещенской церкви*, продолжение работ по дальнейшей расчистке выявленных сооружений было признано небезопасным для памятника.

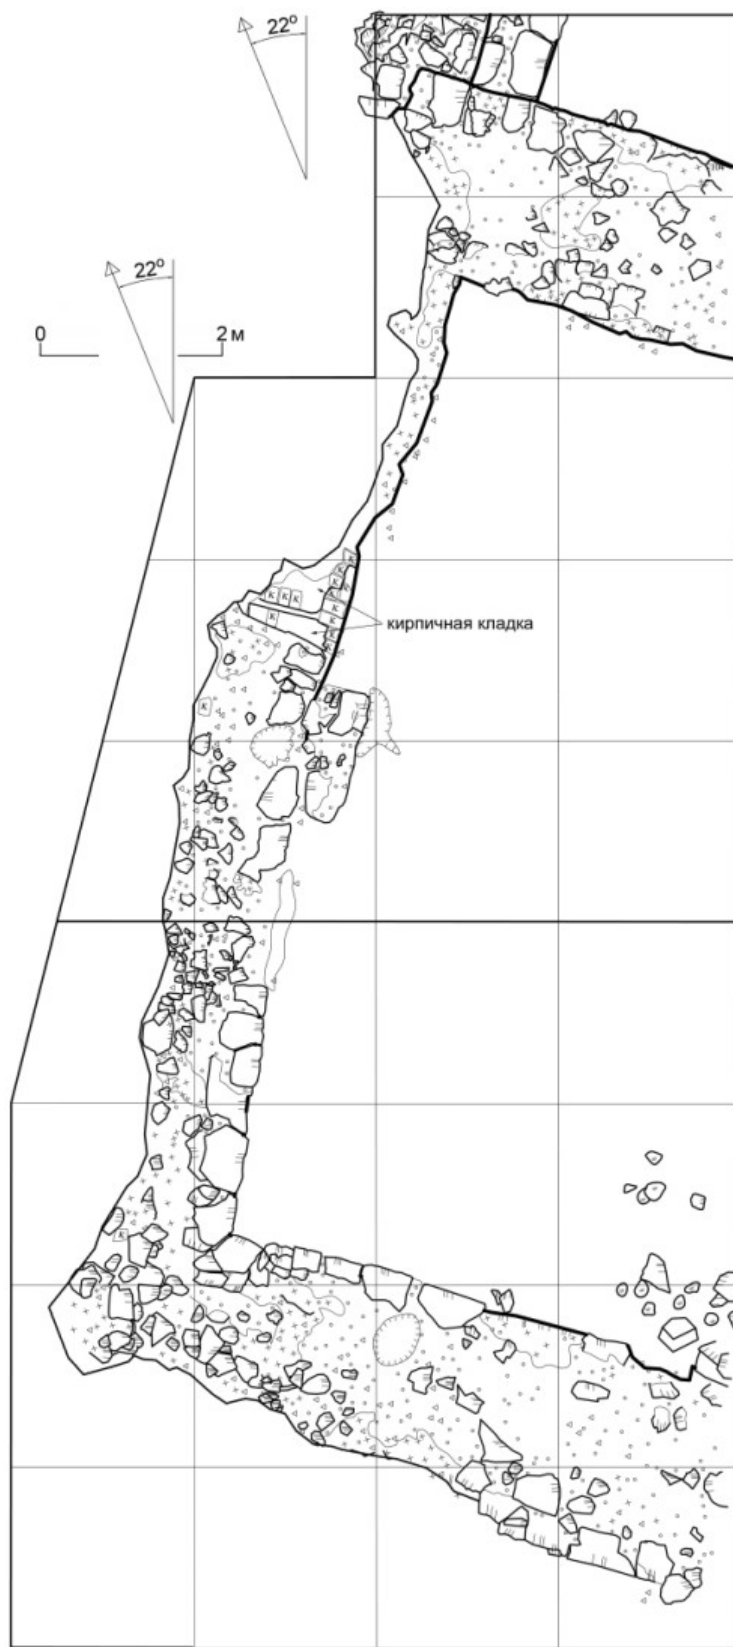
Рис. 14. Сводный план основной постройки Владычных палат. Прорисовка по ортофото (М.А.Васильев, А.В.Фисенко)

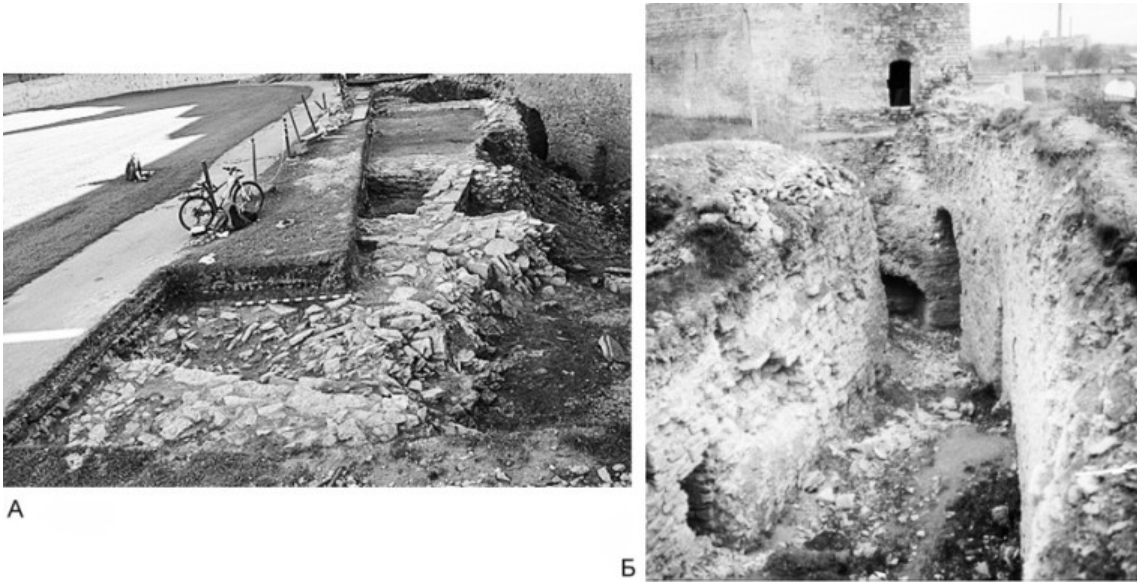
Рис. 15. А — общий вид каменных сооружений на уровне полного раскрытия в плане, Б — фотография сооружений, интерпретированных Х. М. Алешковским как «Смердий захаб» (Алешковский 1972: 328)

Сопоставление фотографии из работы М. Х. Алешковского (Алешковский 1972: 328) и фактически наблюдаемых объектов (рис. 15)<sup>3</sup> показывает, что именно западная стена Владычных палат в траншее А. И. Хамцова 1957–1959 гг. была воспринята как стена захаба. В настоящее время в этой стене отчетливо видны арочные проемы (рис. 16) — деталь, противоречащая трактовке открытой стены как части

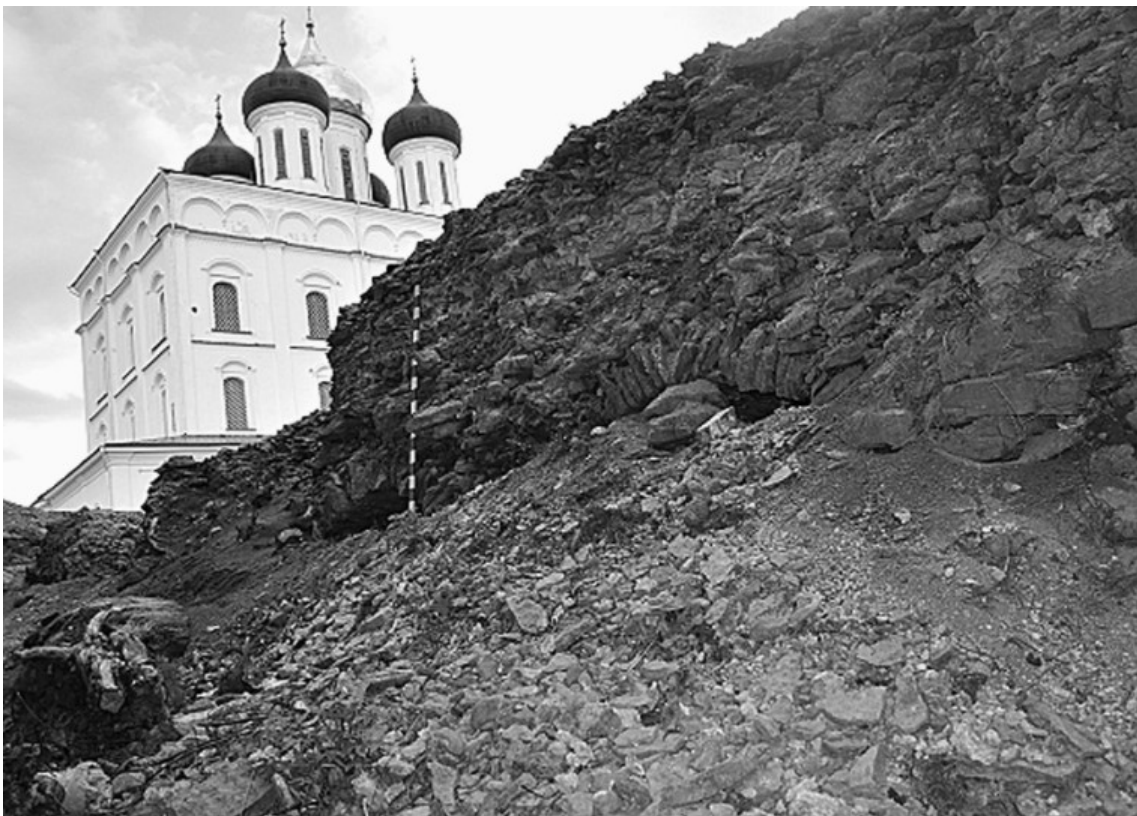
Рис. 16. Сводчатое перекрытие проёма в обрушивающейся западной стене Владычных палат. Вид с запада
