АРХЕОЛОГИЧЕСКОЕ НАСЛЕДИЕ САНКТ-ПЕТЕРБУРГА

Выпуск I

Сборник научных статей «Археологическое наследие Санкт-Петербурга» представляет собой обобщающее издание об археологических памятниках Петербурга и открытиях последнего десятилетия на территории города. Издание подготовлено: Институтом истории материальной культуры РАН, Северо-западным Институтом Наследия и осуществляется при поддержке Комитета Государственной инспекции охраны памятников Санкт-Петербурга. Авторы сборника археологи и историки Санкт-Петербурга.

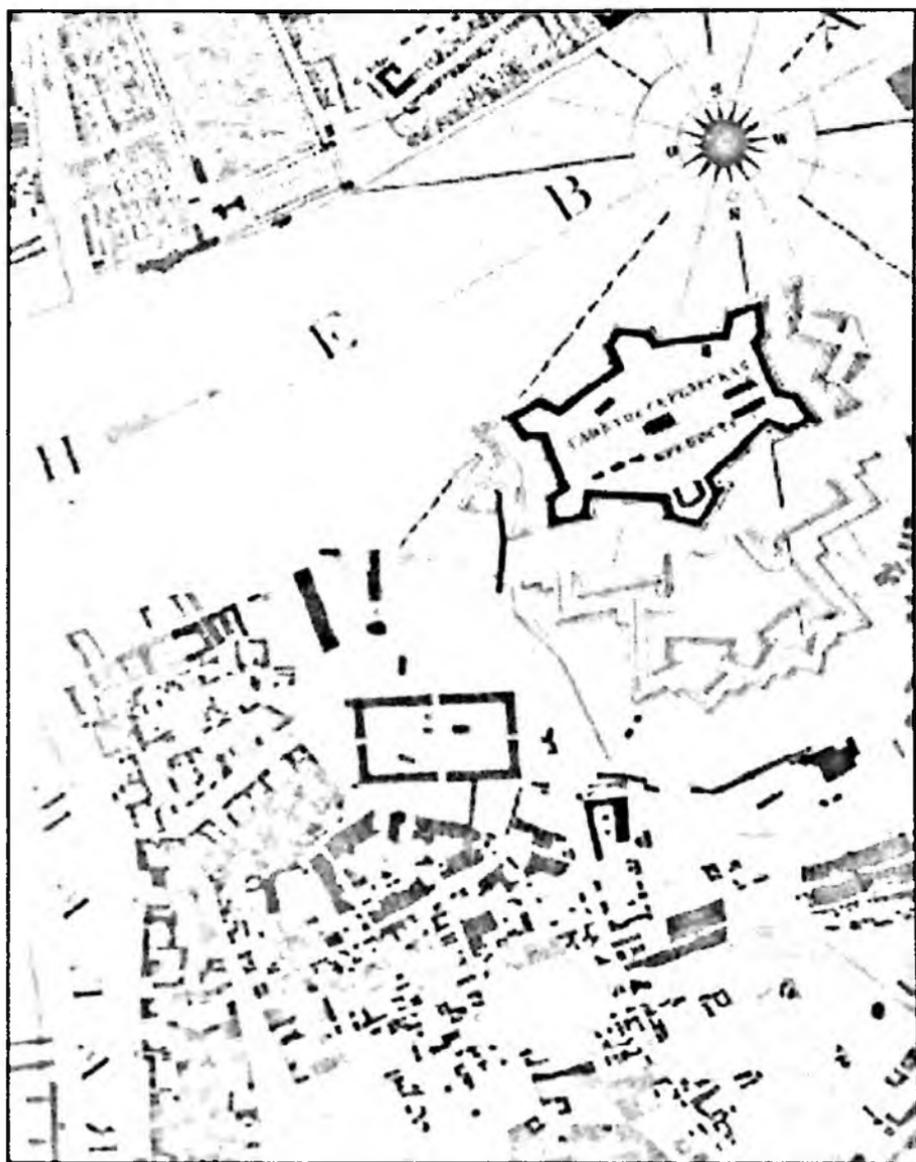
Рис. 1. Троицкая площадь на плане Санкт-Петербурга 1738 г.
Троицкая церковь обозначена литерой D.

Достоверной датой начала строительства Троицкой церкви можно считать 1709 год, когда — в апреле появляется указ о ее сооружении. Освящена же она была только 10.07.1711 г. (Антонов, Кобак, 1997: 131). Ближайшими постройками у Троицкой церкви, в первые годы ее существования, были: правительственные коллегии, располагавшиеся примерно в 50 метрах от нее к востоку, канал городского торгового порта, заканчивавшийся в нескольких десятках метров к югу, и гостиный двор, на северо-западе. При этом первый Гостиный двор, сгоревший в 1710 г., находился примерно в 50-ти метрах от места расположения церкви, новый же был отдален от нее метров на 100 (рис. 1).

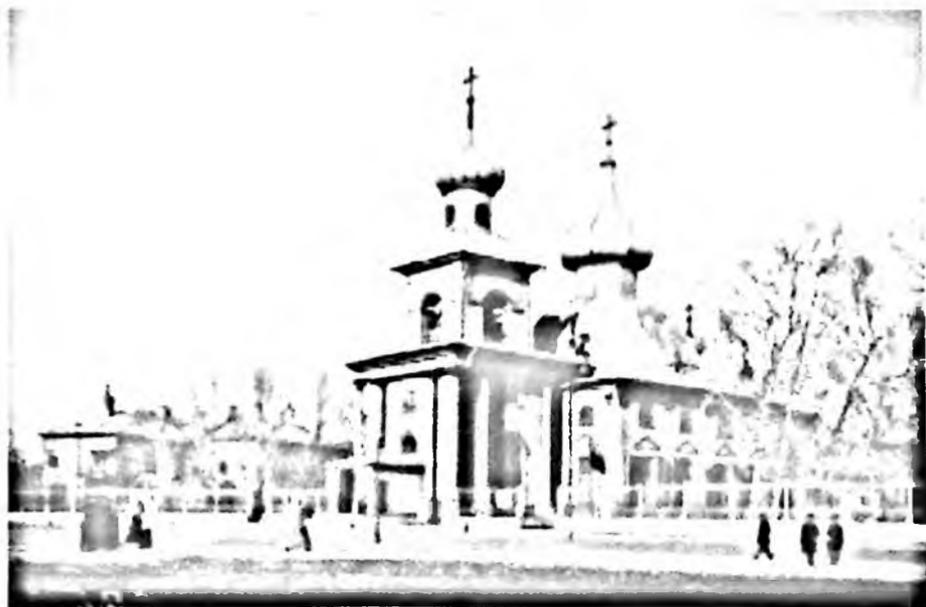
Рис. 6. Троицкий собор, 1903 г., Фото-архив ИИМК РАН.

Известно, что в это время Троицкая церковь имела следующие размеры: центральное помещение 6 саж. длины и 7 саж. ширины, алтарь соответственно — 3 саж. 1 арш. и 5 саж., притвор с колокольной — 4,5 и 4 саж. (рис. 6) (ИСССПЕ, 1883: 111). Помимо этого с западной, южной и северной сторон к храму примыкали крыльца — в три ступени*. На плане начала XX в. размеры церкви составляли примерно 30,2 м в длину и 17,3 м в ширину, а с крыльцами — 34 м в длину и 18 м в ширину (Фото-архив ИИМК РАН: 15038). Эти параметры можно считать наиболее достоверными.

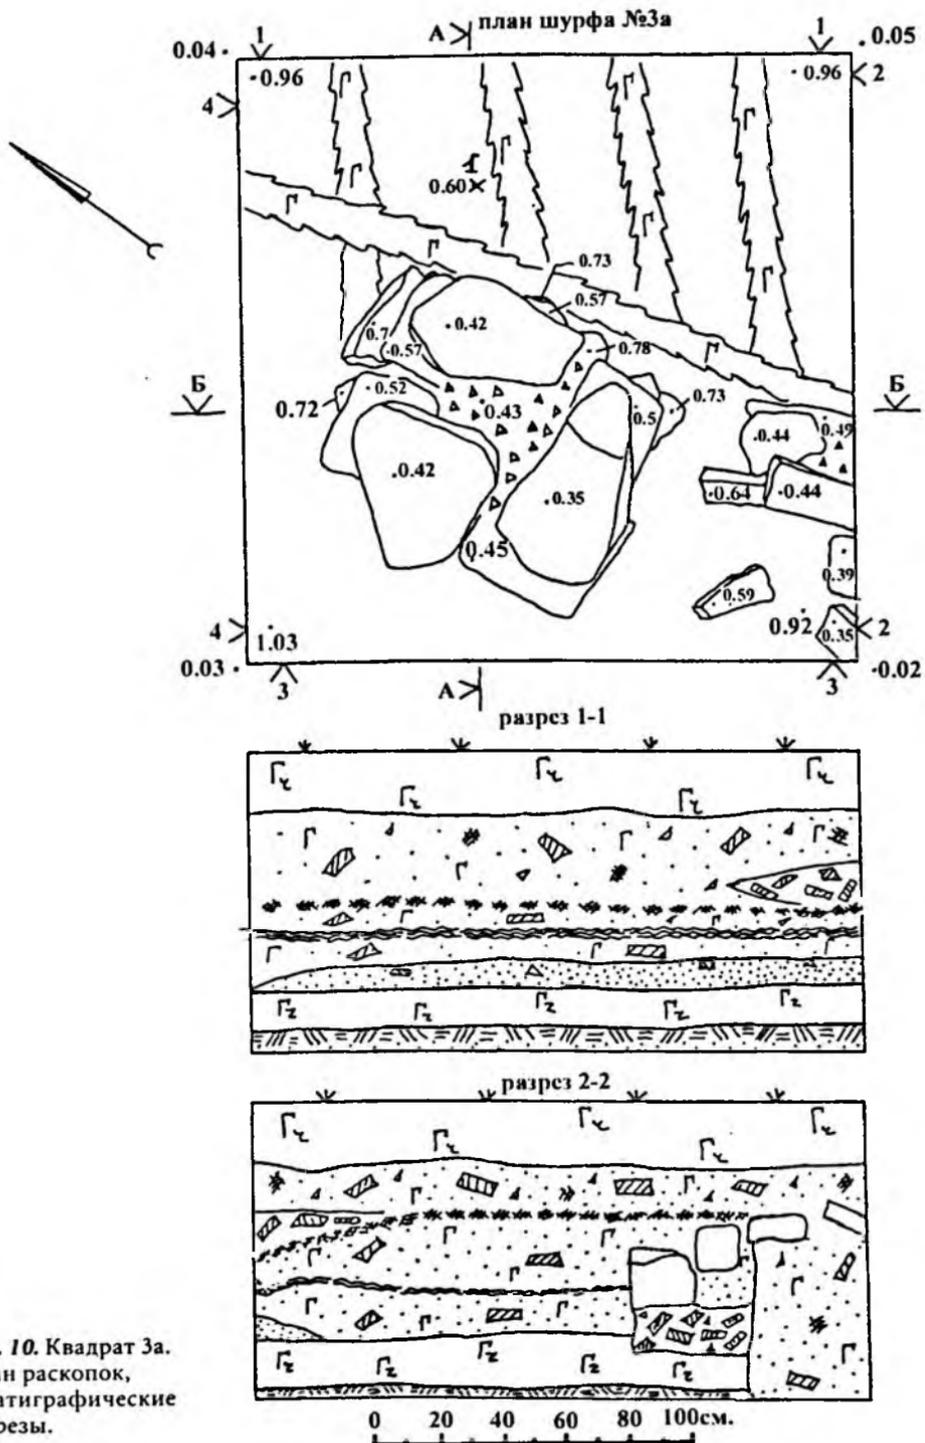
Рис. 10. Квадрат 3а.
План раскопок,
стратиграфические
разрезы.

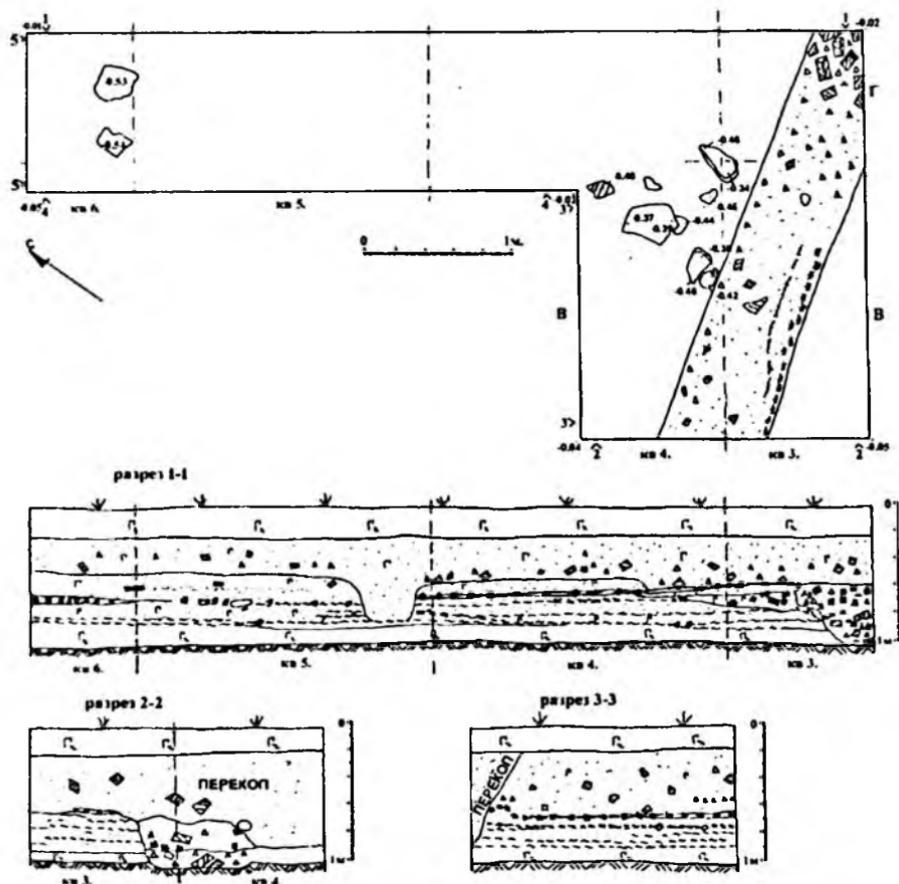
Рис. 11. Следы разобранного фундамента в квадратах 3в, 3г, 4б.
План, стратиграфические разрезы.

С храмом Петровского времени, вероятно, связаны и фундаментные конструкции обнаруженные в квадратах VI-IX а, б

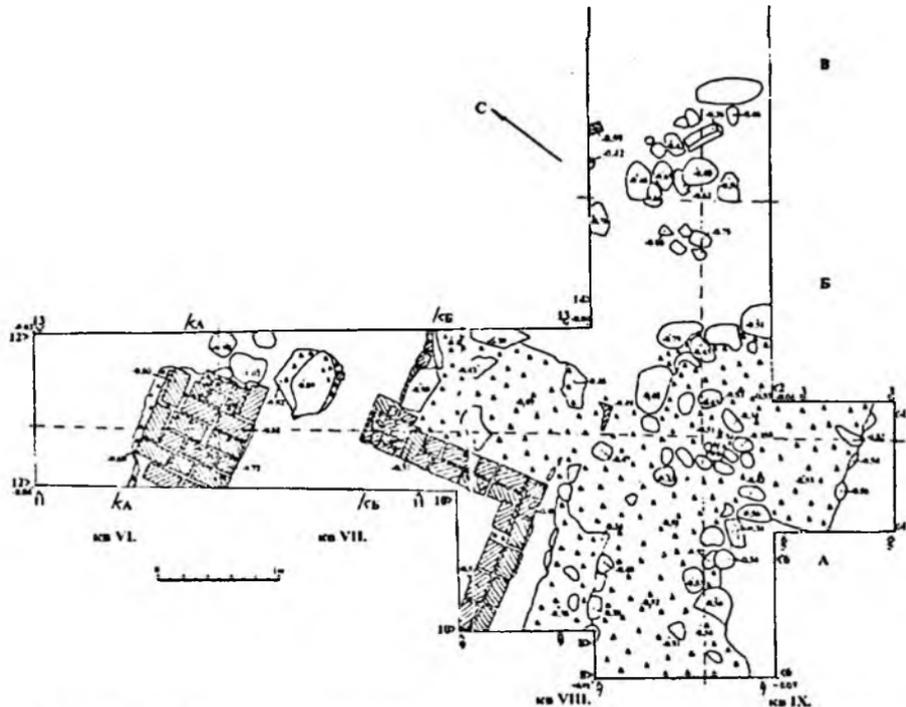
(рис. 12). Практически всю площадь квадратов VIII а, IX а, на отметках 0.30–0.45 м занимала кладка из залитых известковым раствором валунов. В восточной части прослеживаются следы ее разрушения, связанные с вышеупомянутой траншеей по линии б, в заполнении которой встречались аналогичные валуны и включения известкового раствора. Естественную южную границу кладки удалось проследить в прирезке (кв. IX а), где был зафиксирован ее выступ.

Рис. 12. План фундаментной кладки в квадратах VI а,б, VII а,б, VIII а,б, IX а,б.

В центре, между двумя описанными кладками, на отметке 0.84 м зафиксирован большой валун, залитый раствором, вероятно, свидетельствующий о том, что эти кладки каким-то образом соединялись между собой. Об этом же могут свидетельствовать внешнее сходство, использованного в них, кирпича светло-красного цвета без клейм. При этом размеры кирпича сильно варьируются, что может свидетельствовать об отсутствии их стандартизации. В первой кладке были прослежены кирпичи со следующими параметрами: 26.5 x 13, 26.5 x 13.5, 27.5 x 13, имеются также отдельные экземпляры шириной 14 см. Во второй: 30 x 13.5 x 5.5 см, 30 x 14 x 5.5 см, 30 x 15 x 5.5 см.

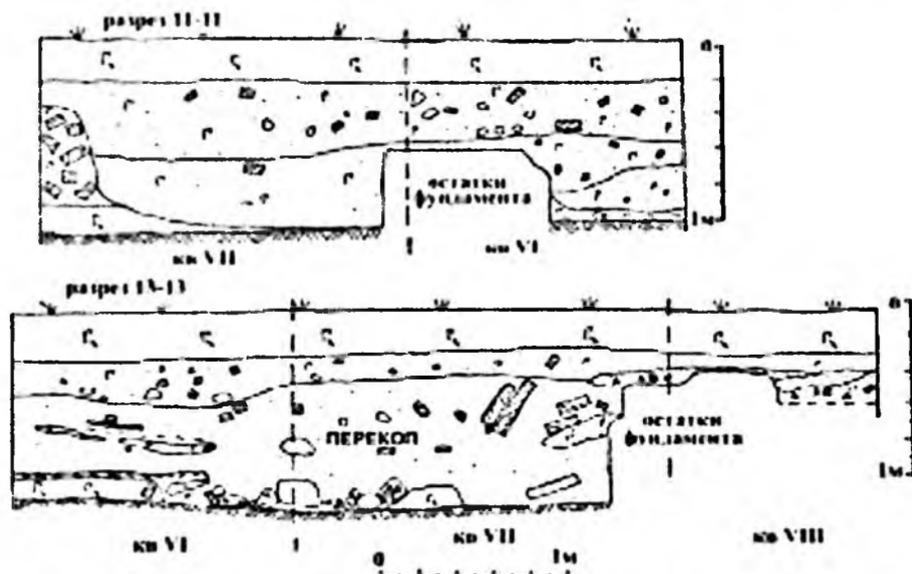
Рис. 13. Разрезы фундаментной кладки в квадратах VI а,б, VII а,б, VIII а,б.

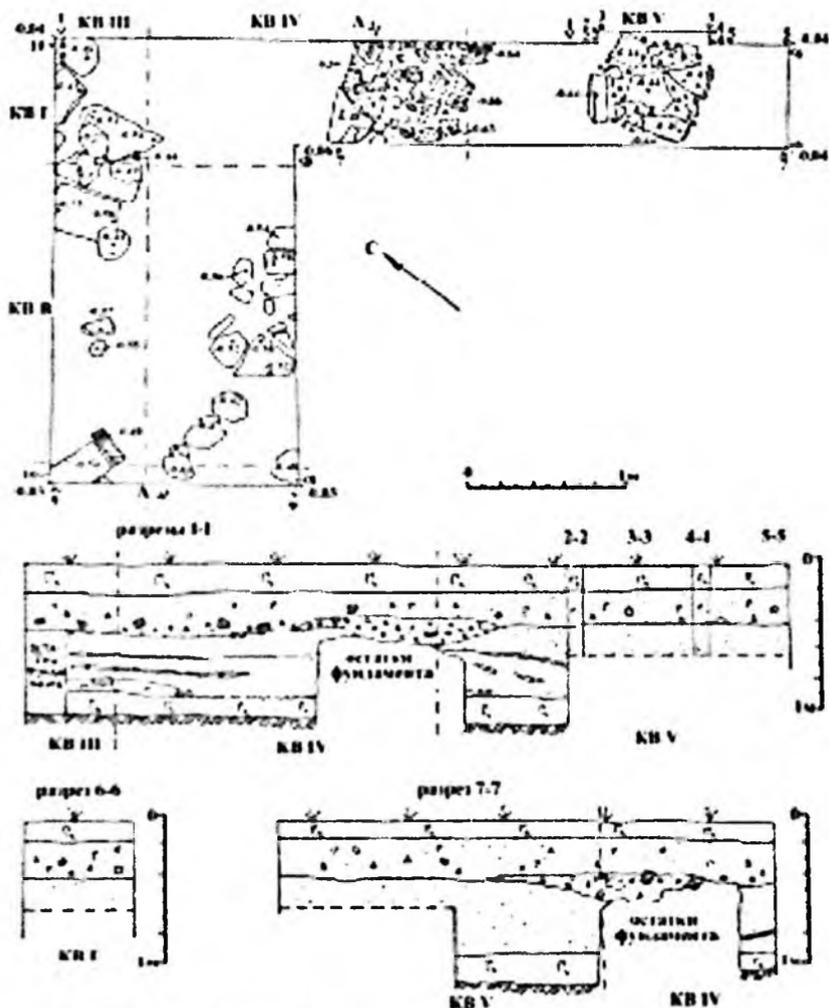
Рис. 14. План и разрезы фундаментной кладки в квадратах IV в, г, V в, г.

На этом основании с остатками второго храма может быть соотнесена полуразобранная линия фундаментов в кв. IV, V в, г, а также сплошная забутовка в соседних квадратах III в, г (рис. 14). Впрочем, булыжное основание последней могло быть связано и с первой церковью. К последнему же храму могут быть отнесены два столбовых фундамента в кв. 3 а, V г.

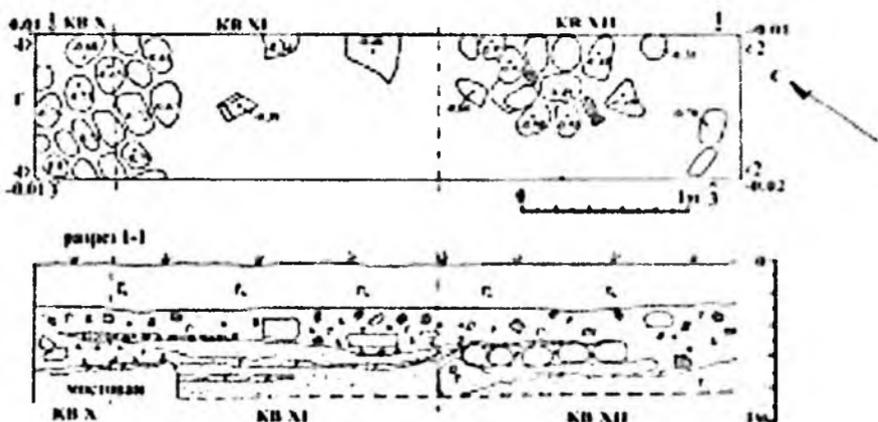
Рис. 15. Квадраты X г, XI г, XII г. План, разрез. Булыжное мощение.

В северной и южной части исследованной территории были прослежены фрагменты булыжного мощения участка. В квадратах II а, б кладка из валунов залегала на отметках 0.8–0.9 м. В кв. X на отметках — 0.60–0.78 м, и в кв. XII на отметках — 0.47–0.50 м были прослежены вымостки из булыжника (рис. 15). Первая из них понижается с востока на запад под углом около 10 градусов. Во всех случаях мощение было сделано на специальной песчаной подсыпке.

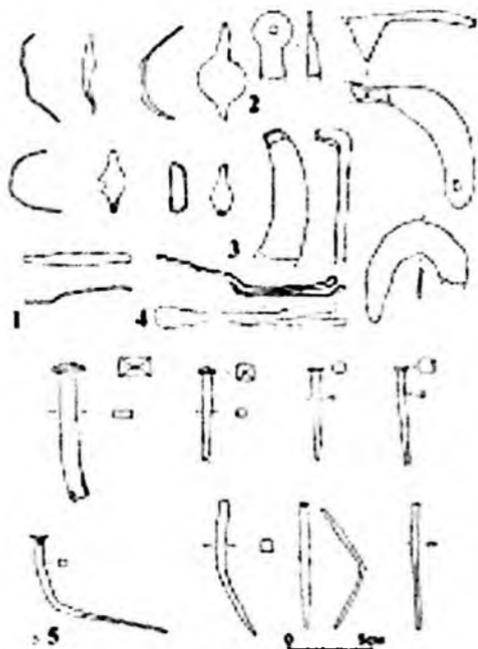
Рис. 16. Железные предметы из раскопок Троицкой церкви: 1 — скобки, 2 — деталь с отверстием, 3 — подковы, 4 — фрагмент светца, 5 — гвозди.

Железные предметы представлены, в основном, четырехгранными кованными гвоздями, длиной от 4 до 10 см (рис. 16). Большинство из них связано со слоем пожара. Гвозди, вероятно, использовались для крепления деревянной кровли и могут нести некоторую информацию о ее толщине. Кроме этого встречались массивные строительные костыли и судовые ско-

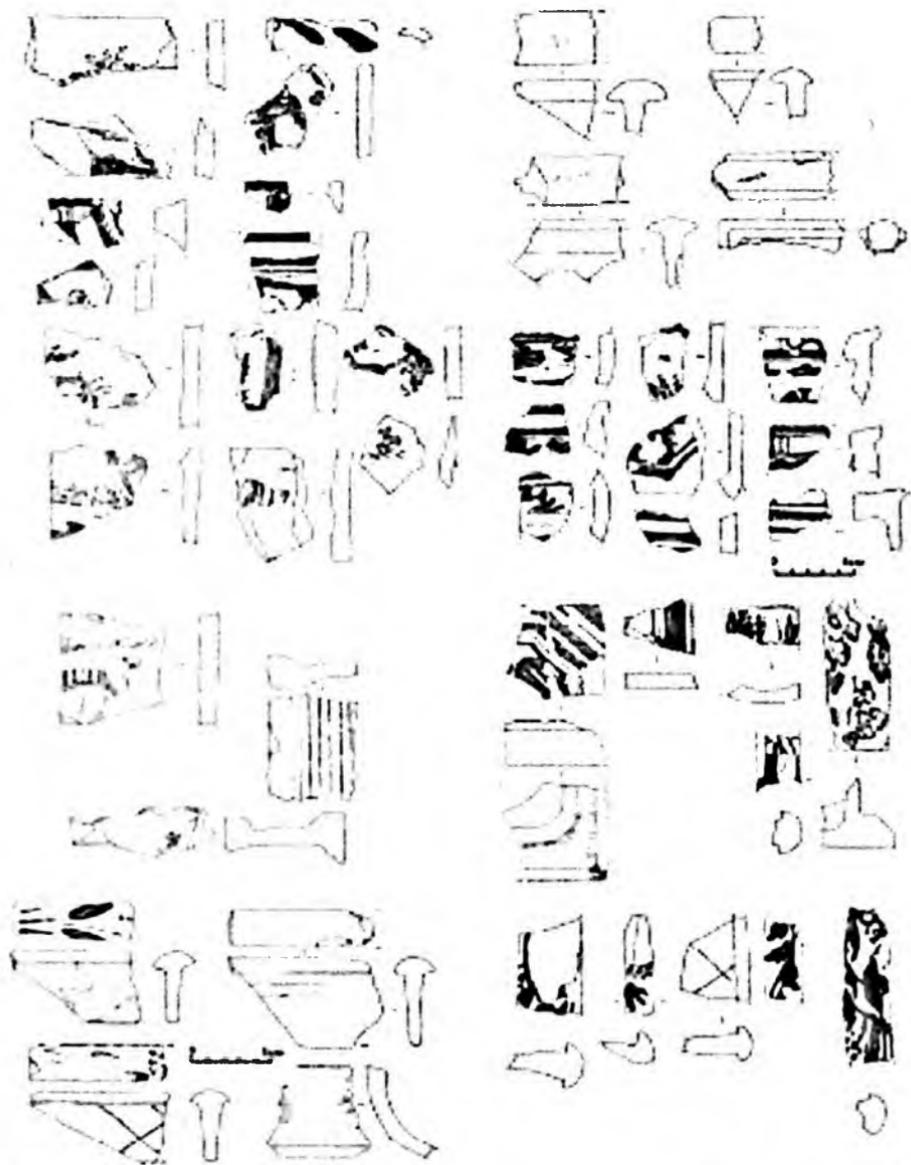
Рис. 22. Печные изразцы с синей и зелено-коричневой росписью по белому полю.

Керамические строительные материалы включают: печные изразцы, кровельную черепицу и кирпичи. Среди печных изразцов преобладают образцы начала XVIII в. с кобальтовой росписью (рис. 21–22). В процессе раскопок в квадратах 1а, б, в, 3а, в, 4в, 5в, г, 8б, в, 11а, б, в, I а, III г, VI–IX а, XII а были встречены разнообразные изразцы. Большая их часть имела синюю и голубую (кобальтовую) роспись по белому полю. Наибольшая концентрация этих находок наблюдалась в квадратах: III г — 16 шт., VIII а — 12 шт., XII а — 8 шт., VI а, IX а — по 6 шт., Iа — 4 шт., 1б — 12 шт., 1в — 22 шт., 3а — 12 шт., 3, 4в — 15 шт., 5в, г — 9 шт., 8б — 12 шт., 8в — 6 шт., 11а — 8 шт., 11б — 13 шт.,

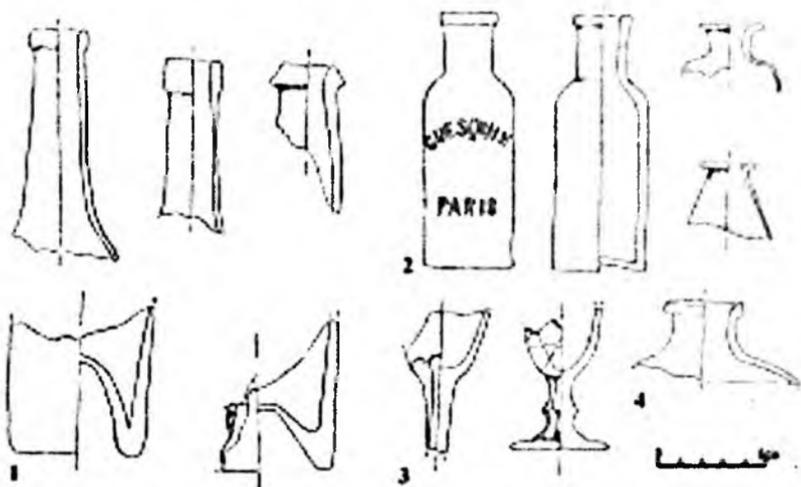
Рис. 24. Стеклянные изделия: 1 — горлышки и доньшки винных бутылок; 2 — пузырек парфюмерный; 3 — фрагменты рюмок; 4 — горлышки пузырьков и бутылочек.

Находки из *стекла* представлены, в основном, фрагментированными бутылками, пузырьками и рюмками (рис. 24). Бутылки были преимущественно из стекла зеленого и темно-коричневого цветов, с доньшками округлой формы, с сильно выступающей внутрь центральной частью, образывавшей специальную канавку для отстоя вина, а также со следами от дутья на внешней поверхности. Однако имелись и прямоугольные донца штофов, а также прозрачное стекло. Характерными признаками горлышка ранних бутылок (XVIII в.) может служить их вытянутая форма и два ободка в верхней его части.

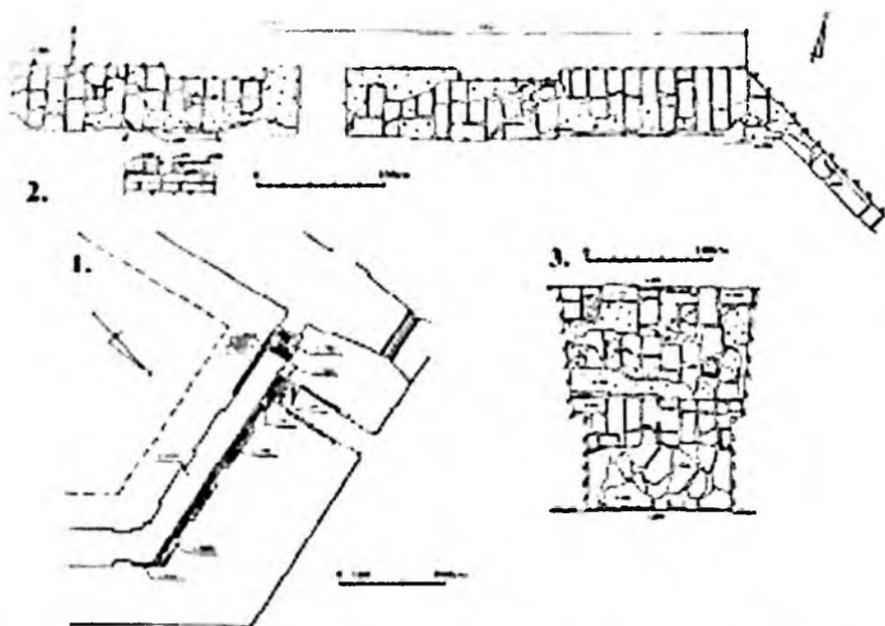
Рис. 3. 1 — Потерна и сортия Государева бастиона, фрагмент плана. 2 — Потерна. Обрез фундамента. Фрагмент плана. 3 — Участок перехода, потерна — первый каземат правого фаса. План.

По-видимому, под толщей эскарповой стены было устроено ряжее основание по типу того, что было обнаружено Г. С. Лебедевым в 1976 г. в основании Нарышкина бастиона дерево-земляной крепости (Лебедев, 1997: 3–8). Его заполнение представляло собой не сплошную твердую субстанцию, а дренажный утрамбованный слой кирпичного щебня (половинок кирпича), пересыпанного землей, который в данном случае позволял влаге при сезонном изменении уровня грунтовых вод беспрепятственно подниматься до определенного уровня (например, глиняного замка земляного пола потерны), и затем опускаться при спаде воды, не разрушая и не подмывая при этом фундамент стен потерны.

В месте примыкания сортии к потерне был обнаружен первоначальный (?) порог, этот порог на шесть рядов кирпича выше кирпичного пола, его отметка — 2,200 В.С. Пол в сортии обнаружить не удалось, так как он полностью разрушен. Слой глиняного замка потерны уложен после устройства пола на обресе фундамента, так как зеленая глина частично перекрывает кирпичи в обмазке.

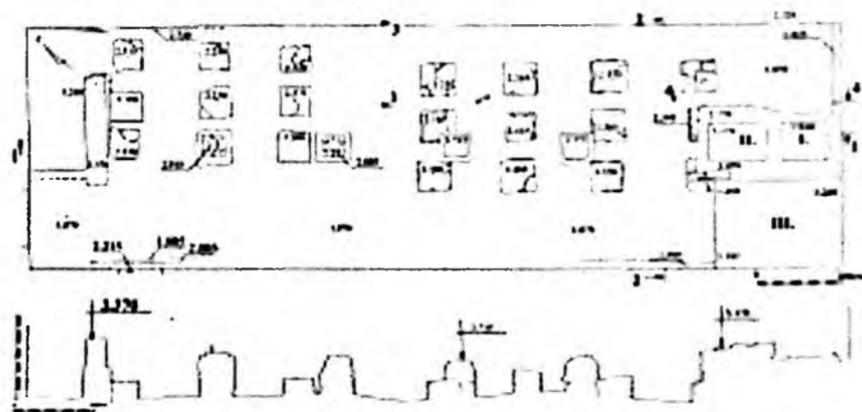
Рис. 4. Первый каземат правого фаса. План и продольный разрез 1-1.

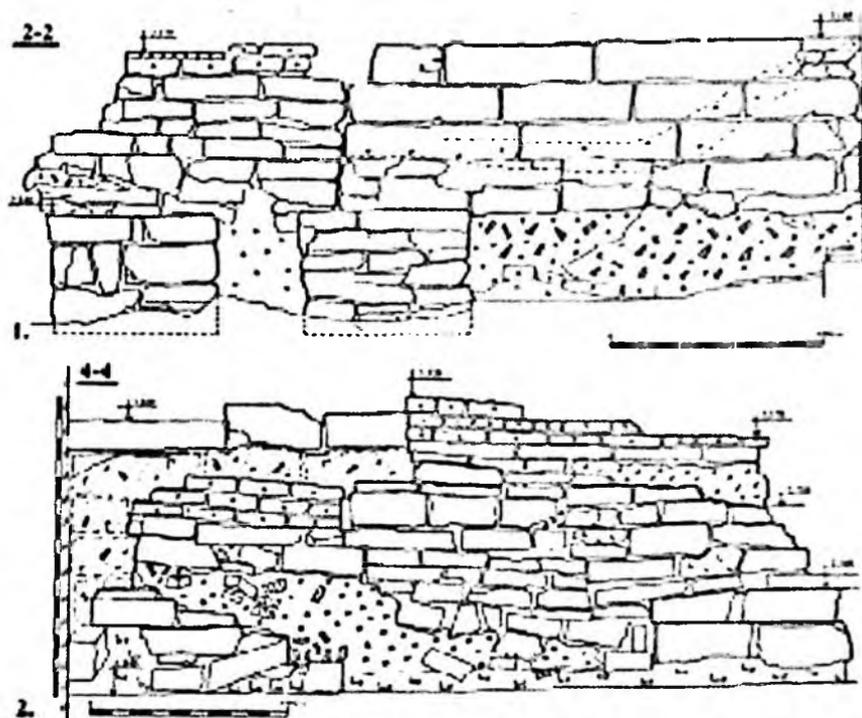
Рис. 5. 1 — Первый каземат правого фаса. Вид 2-2. Фасы II–III печей. 2 — Первый каземат правого фаса. Вид 4-4. Печи I–II.

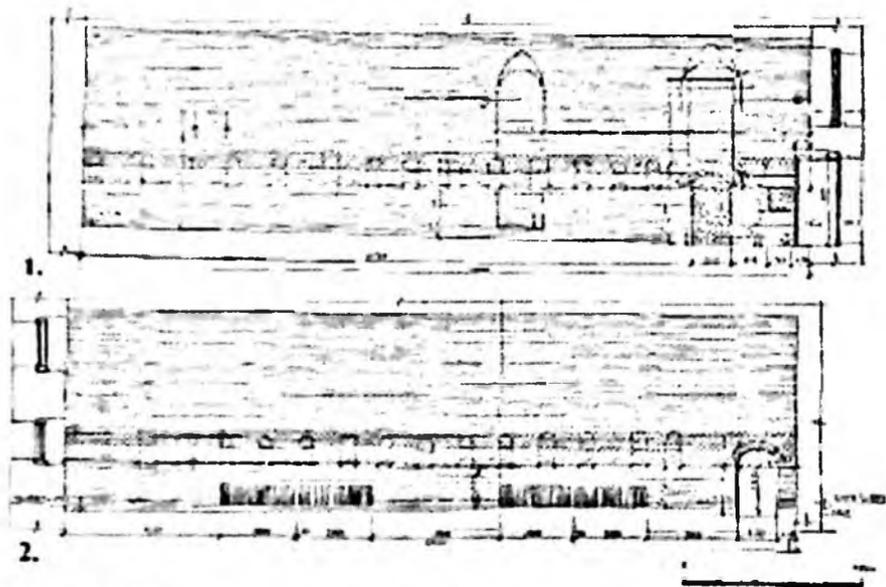
Рис. 6. 1 — Первый каземат правого фаса. Продольная стена между первым и вторым казематами. 2 — Первый каземат правого фаса. Продольная северо-восточная стена.

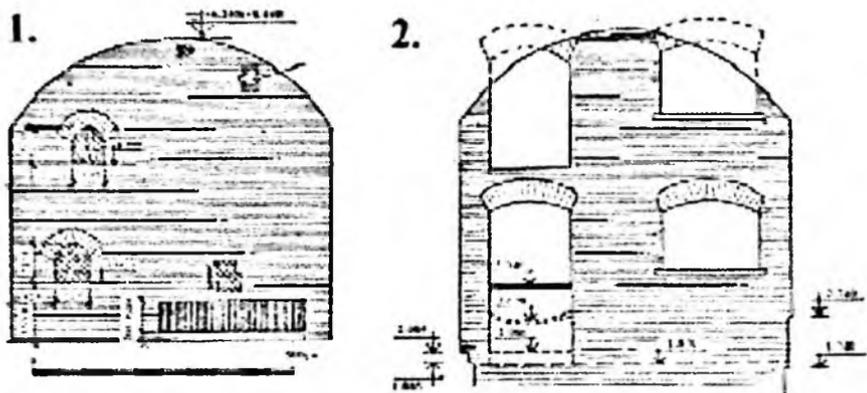
Рис. 7. 1 — Первый каземат правого фаса. Эскарповая поперечная стена. 2 — Первый каземат правого фаса. Валганговая поперечная стена.

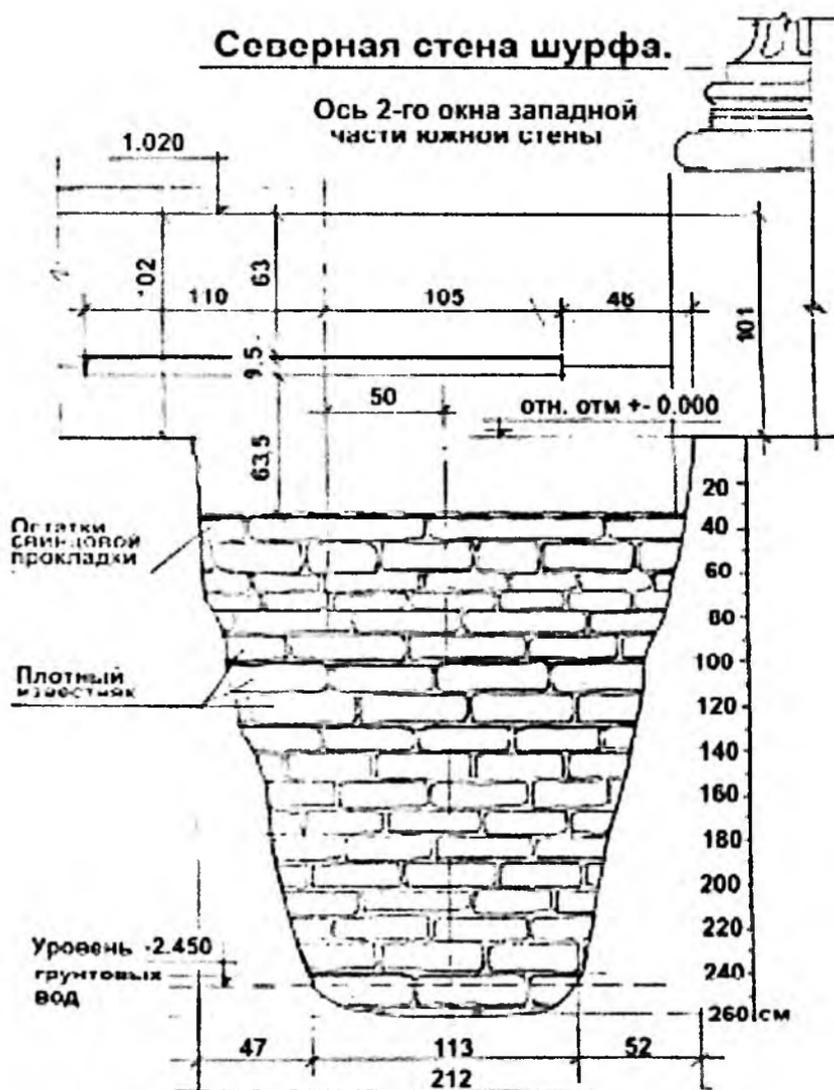
Рис. 3. Профиль кладки фундамента Казанского собора в шурфе.

в) Ниже идет кладка из известнякового камня на известковом растворе. Состояние известняковых плит и камней удовлетворительное. Кирпичные клинья потеряли прочность и частично выпали, раствор разрушился. Таким образом, кладка доступна для воздействия воды, проникающей сверху через вертикальные швы между цокольными плитами и щель между

асфальтобетоном и стеной. Вода просачивается в подвальные помещения, разрушая раствор и образуя высолы на стенах и сводах подвала. При замерзании воды происходит разрушение наружных слоев кладки.

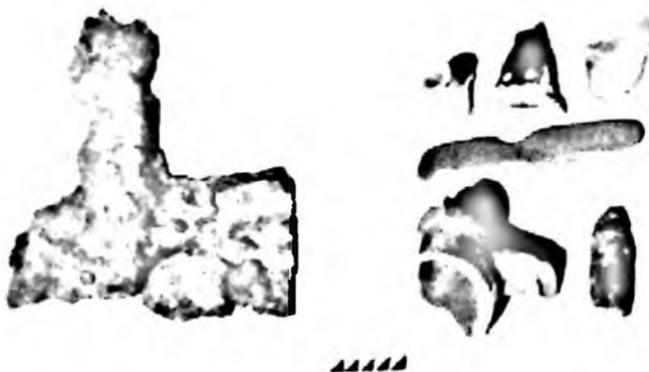
Рис. 4. Находки II слоя 3 пласт и железная лопата из IV слоя 9 пласт.

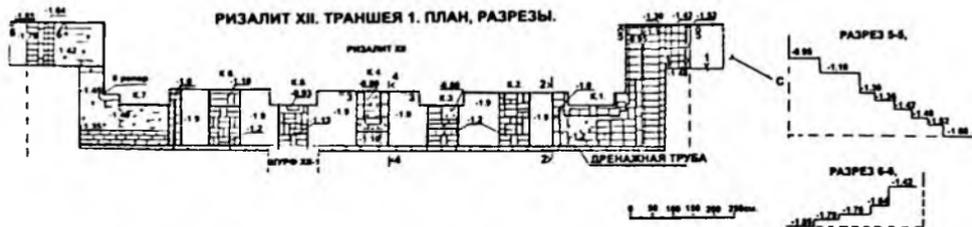
Рис. 7. Траншея у двенадцатого ризалита здания Двенадцати коллегий, 2000 г., план, разрезы.

а на перекрывающей его песчаной подсыпке. Их нижняя часть сложена из известкового камня, залитого раствором, а верхняя из кирпича. Кладки ризалитов № 8–12 целиком сделаны из кирпича и опираются непосредственно на каменное основание фундамента. Это подтверждают документальные свидетельства о раздельном строительстве отдельных коллегий.

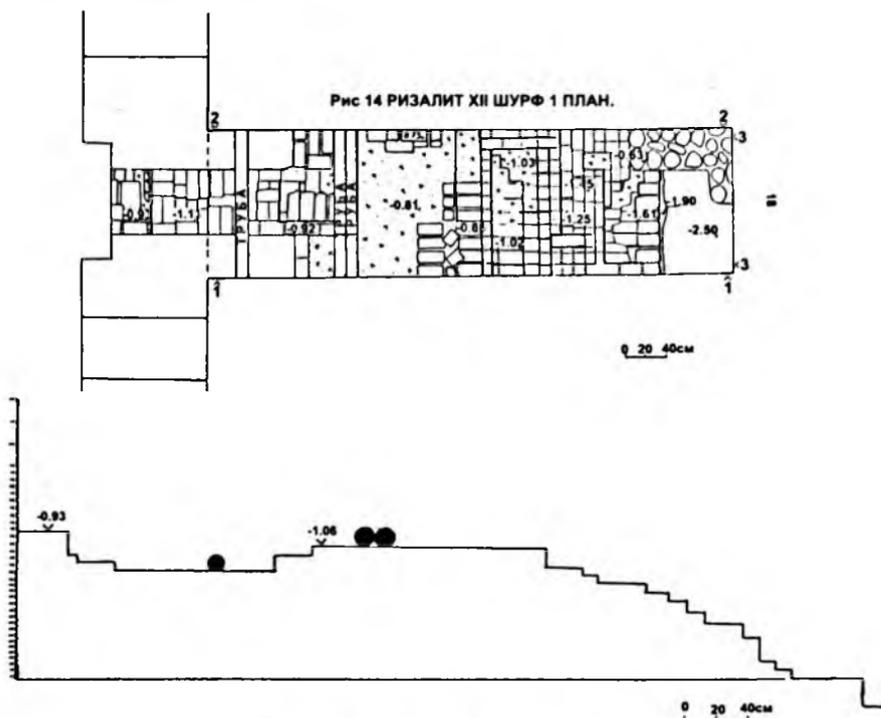
Рис. 8. Шурф 1. 2000 г., план, разрез.

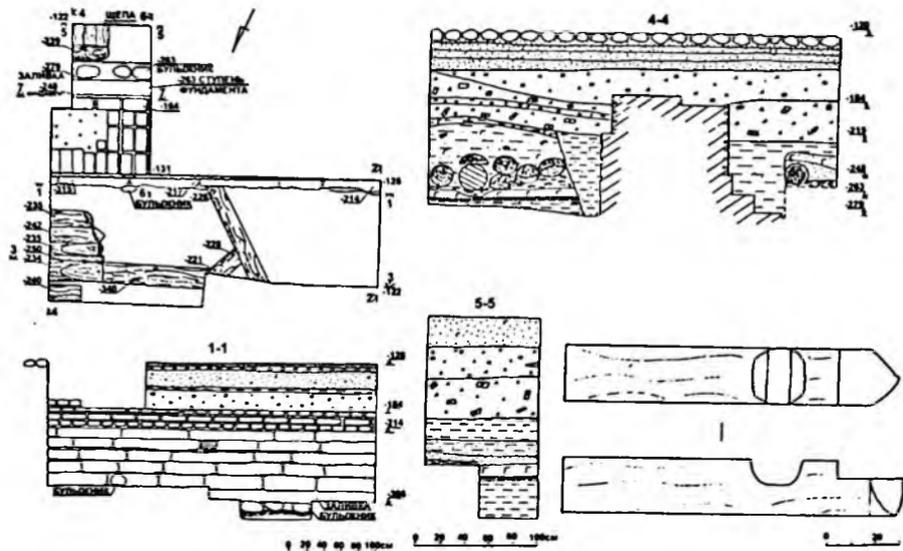
Рис. 10. Шурф 4. План, разрезы, находки.

Шурф 4 заложен в 12 метрах от северного угла двенадцатого ризалита здания Коллегий, с уровня булыжного мощения. Под слоем раствора и кирпичной крошки, на глубине 1.84 м, была обнаружена часть разрушенной стены кирпичной постройки на фундаменте, ориентированной по направлению ЮЗ-СВ, почти перпендикулярно к фасаду здания Коллегий (рис. 10).

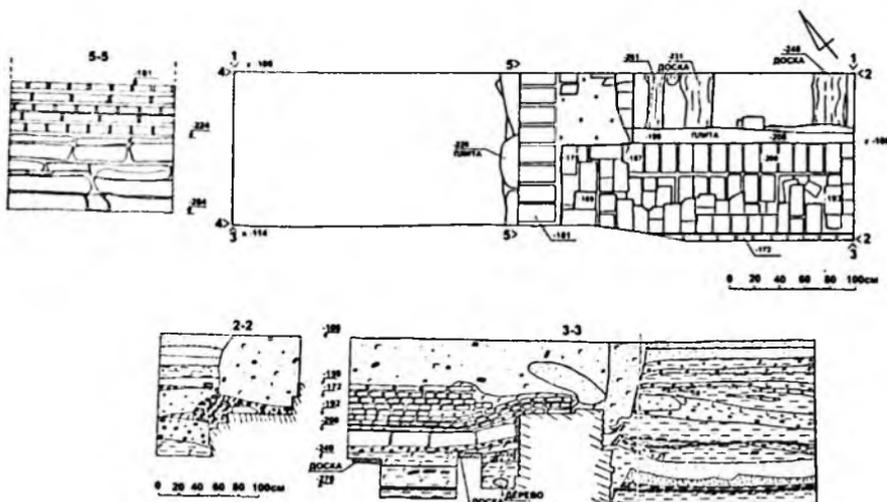
Рис. 11. Шурф 9. План, разрезы.

Продолжение обнаруженной стены постройки удалось проследить в шурфе 9, заложенном в 4.85 м от северо-западного угла 12 ризалита (рис. 11). В своей южной части он совпадал с шурфом 2, 2000 г. В юго-восточной части шурфа, на глубине 1.59 м обнаружен угол кирпичной платформы основания крылец. Прослеженная ступенчатая кладка из 8 рядов кирпичей, опиралась наряд каменных плит длиной около 40 см, и толщиной 18 см, основание которого было заглублено до отметки 2.08 м. При этом угол кирпичной кладки опирался на фундамент и нижнюю часть стены разрушенного здания, зафиксированные

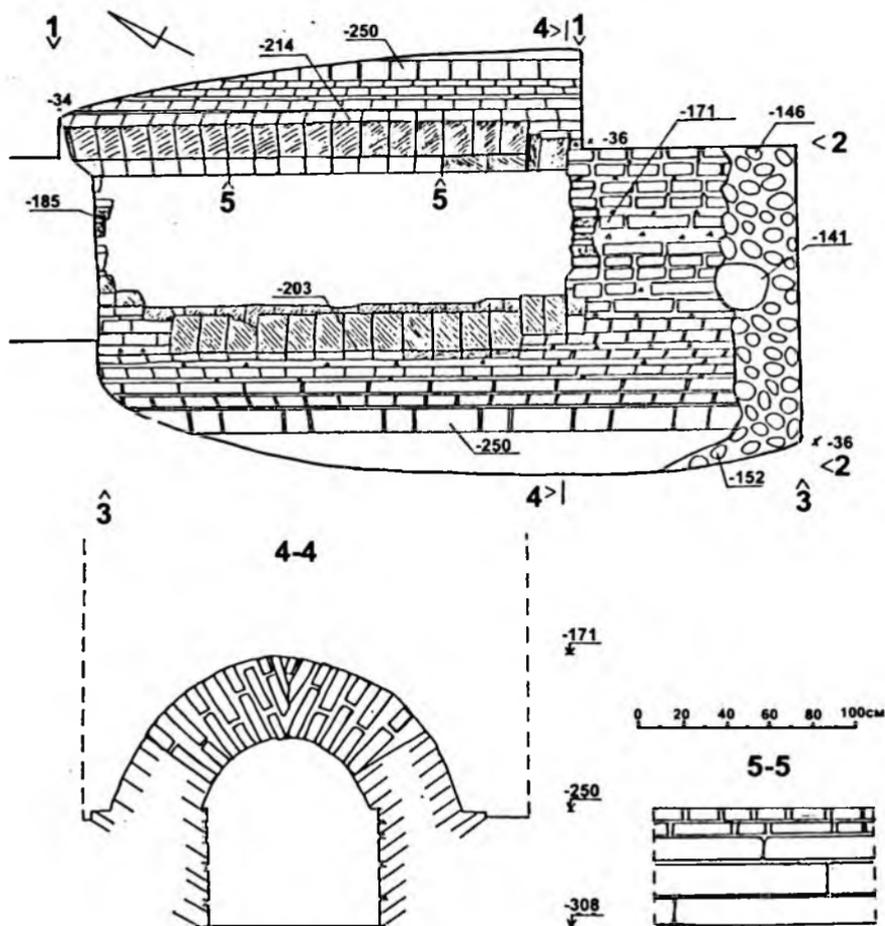
Рис. 13. Коллектор, план, разрез.

При проведении земляных работ у ограды сада в двух котлованах (шурфы 7 и 8) был обнаружен кирпичный коллектор (рис. 13). Шурф 7 находился в 21 м от двенадцатого ризалита здания, и в 4,5 м от ограды сада. Здесь ниже уровня булыжного мощения, на глубине 1.71 м был обнаружен кирпичный коллектор с частично разрушенным во время рытья котлована сводом. Коллектор состоит из свода, толщиной в 1,5 длины кирпича и двух опорных вертикальных стен. Свод сложен из 21 кирпичного ряда. Размеры кирпичей не стандартные,

Учитывая положение коллектора вдоль здания Двенадцати коллегий и то, что он перекрыт булыжной мостовой, можно полагать, что он сооружался в начале XVIII в. до прорытия канала по современной Менделеевской линии. Вероятно, он строился в самом начале возведения Здания коллегий, или даже ранее с началом строительства на этой территории и таким образом связан с застройкой, остатки которой в виде разобранных стеной и фундамента были прослежены под булыжной мостовой. Важно отметить еще один результат исследования коллектора и разрушенного здания. Большие размеры кирпичей (29×14×6 см), из которых были сложены эти сооружения,

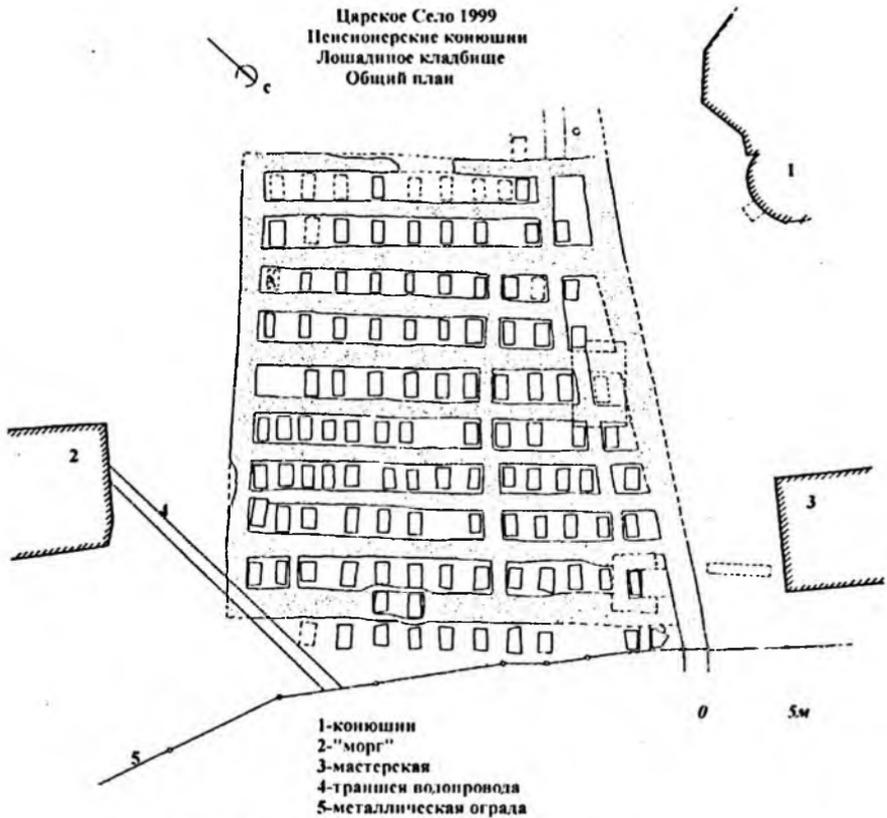
Рис. 2. План расположения лошадиного кладбища и окружающих его построек.

Пенсионерских конюшен у южной стороны окна треугольного эркера, выходящего на восток (рис. 2).

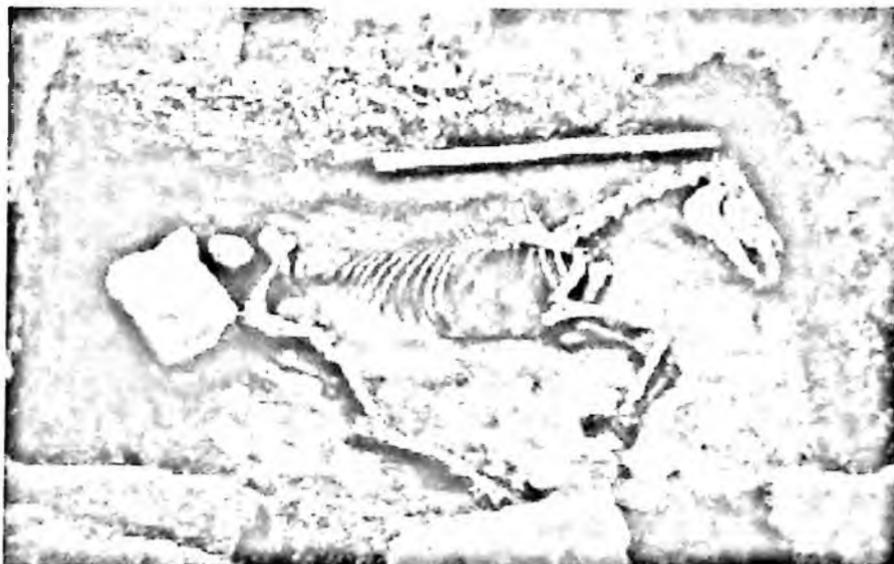
Рис. 5. Могила № 64: скелет лошади.

На дне ямы лежал скелет лошади на левом боку, головой на СВ, мордой на восток. Передние ноги лошади согнуты в коленях почти под прямым углом, задние вытянуты. Череп лошади находился на 30 см выше, чем нижние кости таза (рис. 4, план 10; рис. 6). Дно могильной ямы в юго-западной половине, видимо, было изначально слегка углублено для размещения более объемной задней половины лошади.

В ходе расчистки могильной ямы погребения 64 была выявлена последовательность погребений, примыкавших к могиле 64. В северо-восточной части могилы 64 были открыты остатки деревянной плахи, несомненно, относящейся к надмогильному сооружению могилы 52 — крайнему северо-западному погребению в пятом «полном» ряду. Северо-восточная часть плахи уходила под плиты первоначального надмогильного сооружения захоронения 52, ориентировка которого отклоняется к северо-западу и отличается от ориентировки верхних

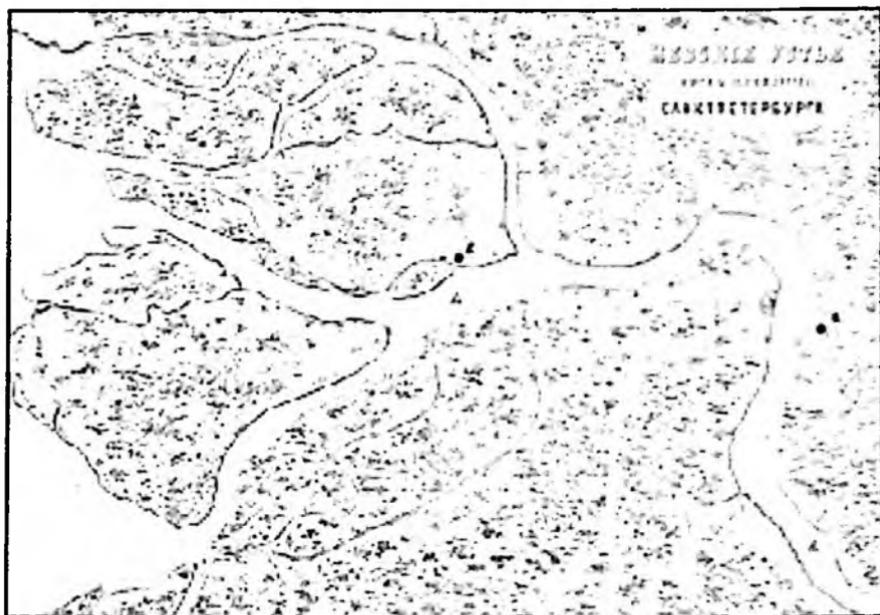
Рис. 1. Места отбора проб для палинологического анализа на карте устья Невы допетровского времени: 1 — Устье реки Охты (город Ниен); 2 — Петроградский остров (Троицкая пл.).

В данной работе сделана попытка объективного комплексного анализа историко-археологических материалов и результатов палинологического исследования по двум историческим территориям Нижнего Приневья. Это места в устье реки Охты и Юго-западной части Петроградского острова, освоенные уже в позднесредневековый период (XV–XVII вв.) (рис. 1).
